Tagung:
„Vermeidungsstrategien
gegen Materialversagen
auf BGA`s / MBA`s /
Defizite im Bau & Betrieb“
31. Mai 2017

Herausforderungen an das Material von BGA's,
MBA's und Abfallanlagen
- Stahlbehältersysteme -

Havarie 20.01.2006

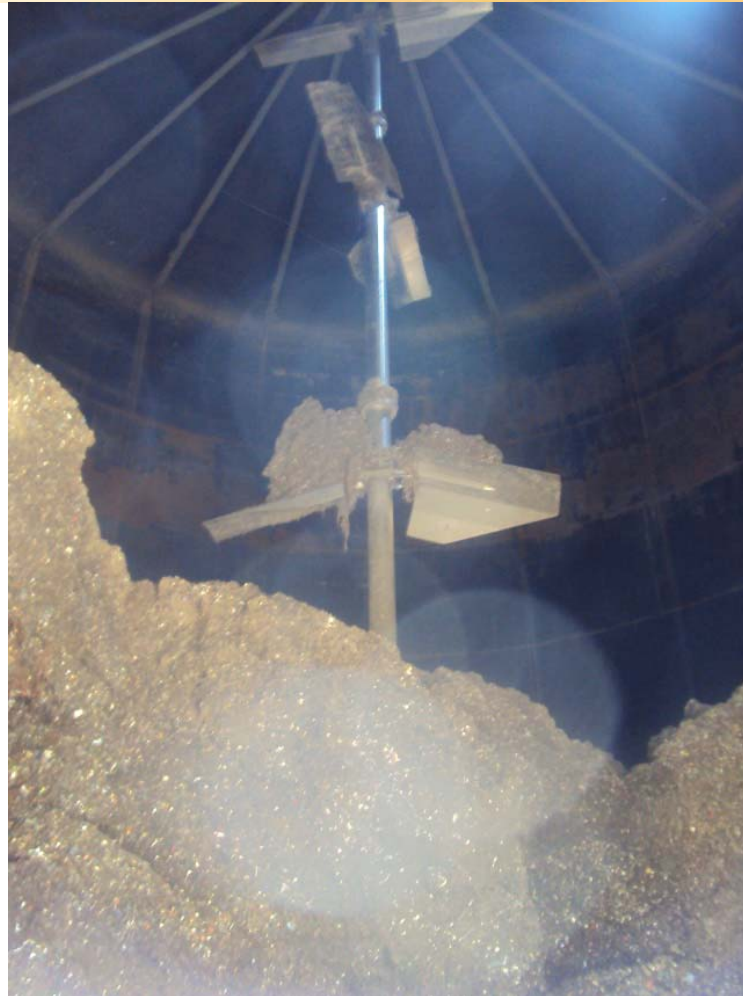
Beschädigte
Beschichtung im
Hydrolyse
Behälter 2010
Beschichtung
Sika Poxitar F
3 Schichten
Je 150 µm

Ursachen für das Beschichtungsversagen in der Hydrolyse,
Festgestellt nach 2 Jahren Betriebszeit (2008 - 2010)

–Permante Füllstandsänderungen die zu einer regelmäßigen leichten
Bewegung in der Behälterwandung auf rund 16m Höhe führte
→ großflächige Schäden an der Beschichtung

–Mechanische Belastung durch „schmürgeln“ des permanent gerührten
Substrates
→ Beschichtung der Strömungsbrecher und der leicht hervorstehenden
Schweißnähte abgerieben

–Starker Abrieb an den Zu- und Ablaufstutzen
–Noch keine messbare Reduzierung der Wandstärke

- Sanierung der großflächigen Fehlstellen am Behälter
- Untergrundvorbehandlung Sandstrahlen (SA 2,5)
- Beschichtung Sika Poxitar F trotz fraglicher Eignung
- Hintergrund –
 - Zeitdruck aufgrund weiterer Schwimmschichten
 - Mangel an Alternativen mit Gewährleistung
 - Kompatibilität von Sika Poxitar F mit anderen Beschichtungen schwierig
- Herstellung einer Probefläche mit Sika Permacor 3326 EG-H zur Eignungsfeststellung

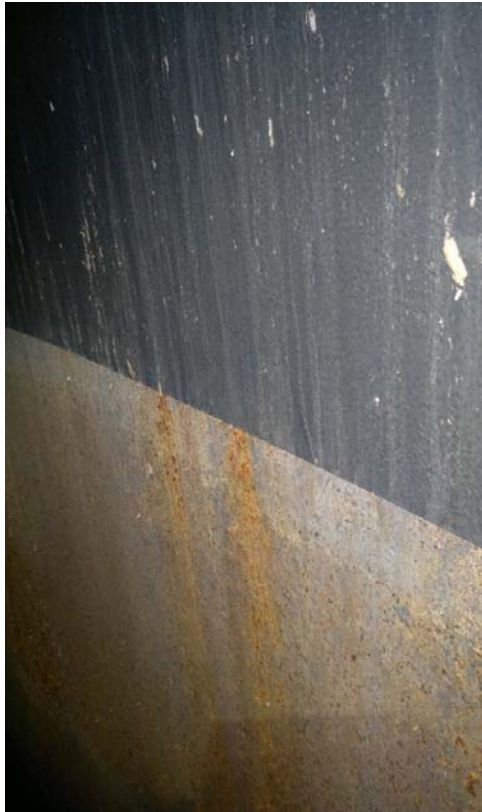
- Entleerung vom Fermenter 1 nach 2,5 Jahren Betriebszeit im Frühjahr 2011
- Beschichtung im Gasraum unbeschädigt
 - Rest des Behälters punktuell korrodiert

Übergang Gasraum - Wasser

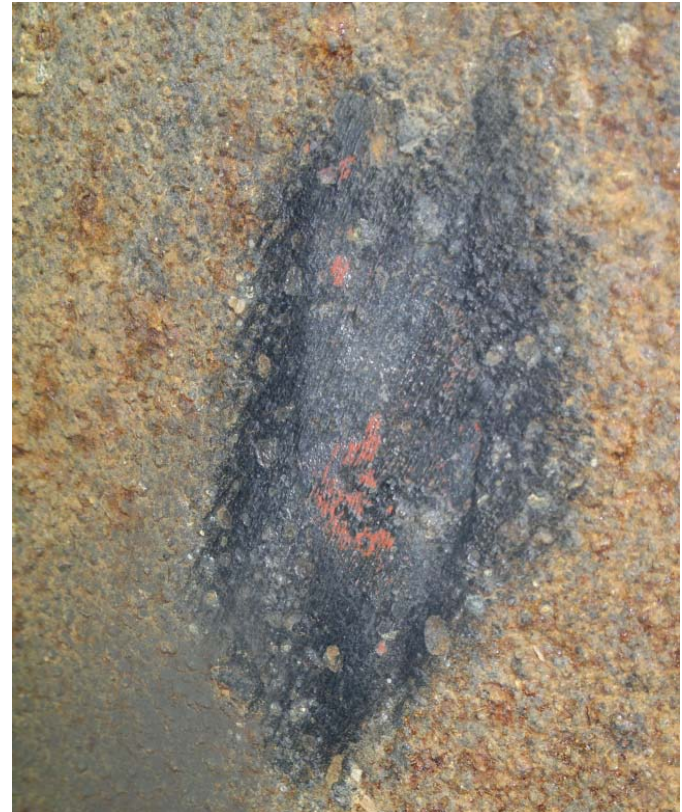
Fermenter 1 auf 3,25 m Höhe

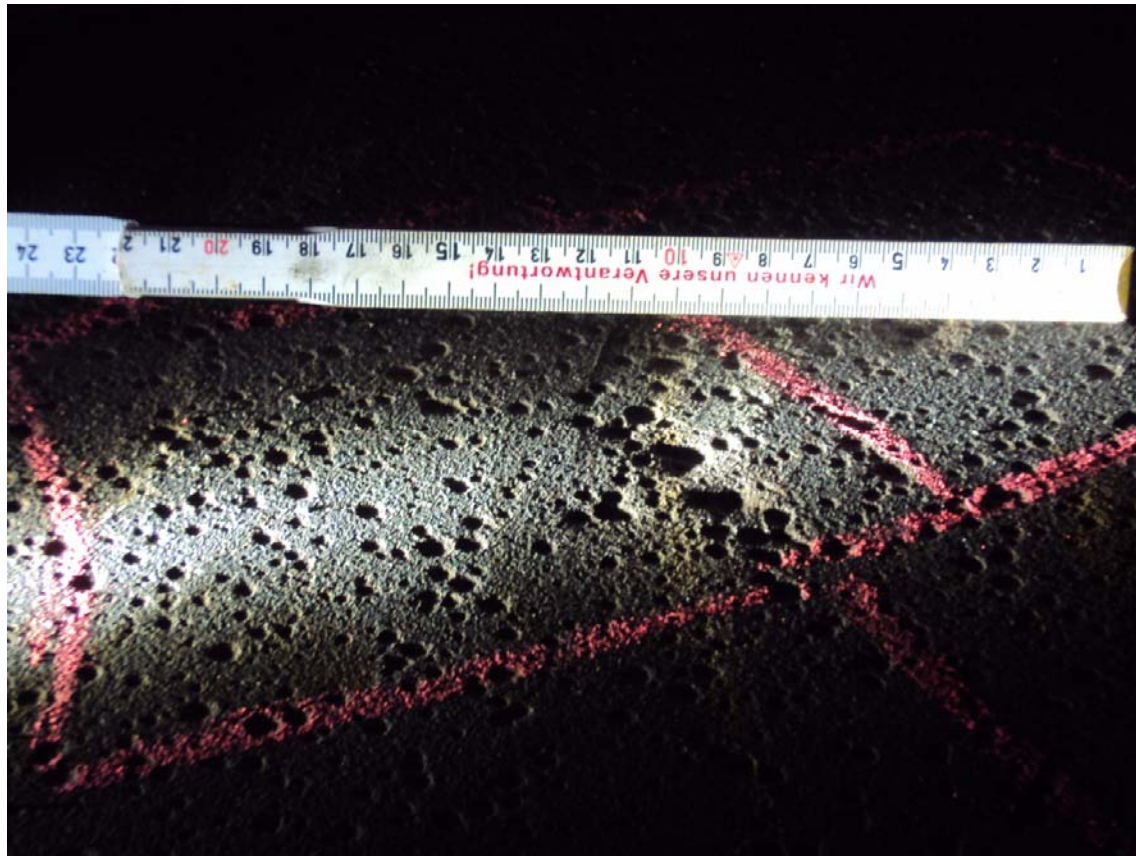
Fermenter 1 Boden

- Abtrag Flächenmäßig noch nicht relevant
- Überprüfung mittels Ultraschallmessungen
- Punktuell max. 1mm tiefe Löcher
- Höhere Konzentration der Korrosionsstellen im unteren Bereich der Sandablagerungen
- Noch keine Relevanz für Statik
- Aufgrund der kurzen Betriebszeit dennoch perspektivisch bedenklich
- Sanierung der Stützen und Bodenbleche
- Beschichtung des unteren Bereichs bis 3,5m Höhe

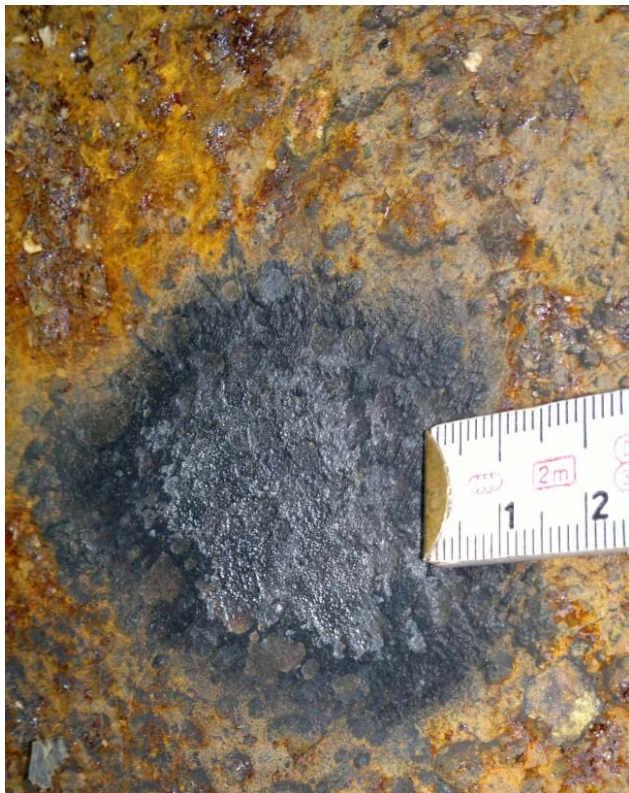
Fermenter 1 auf 12,30m Höhe

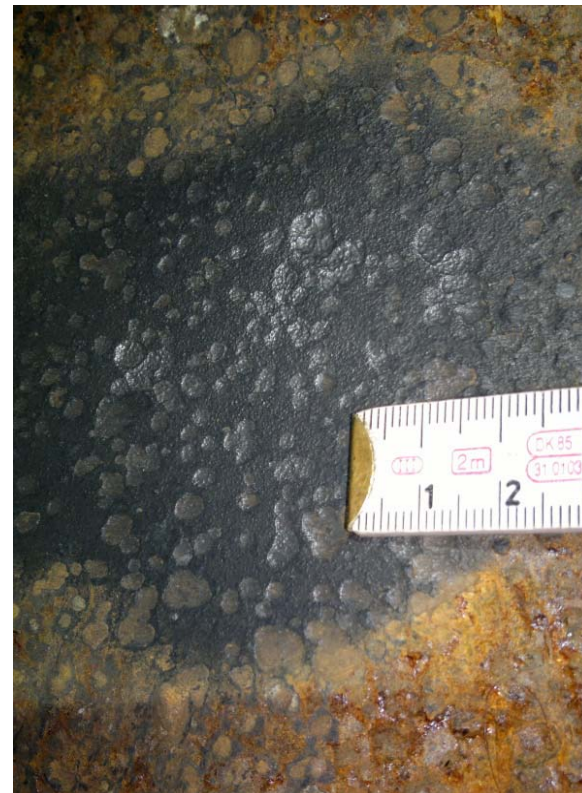
Fermenter 1 auf 14,00 m Höhe

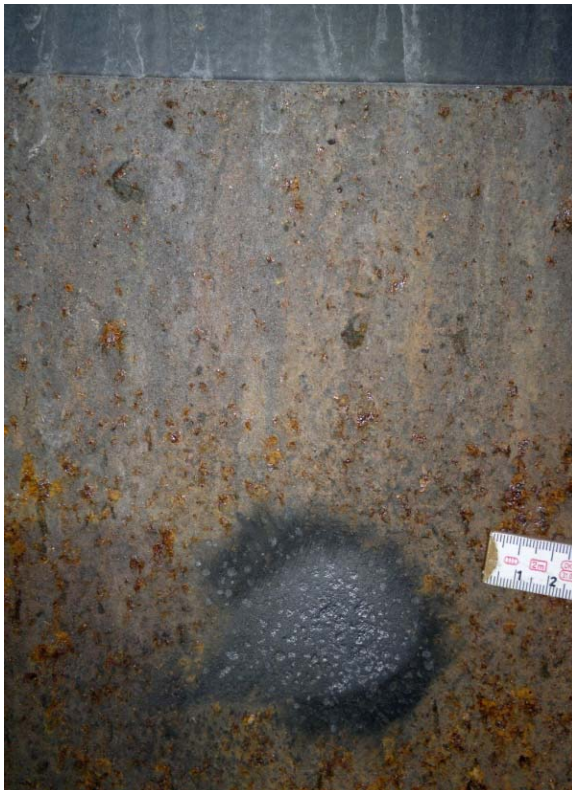
Fermenter 1 auf 15,80m Höhe

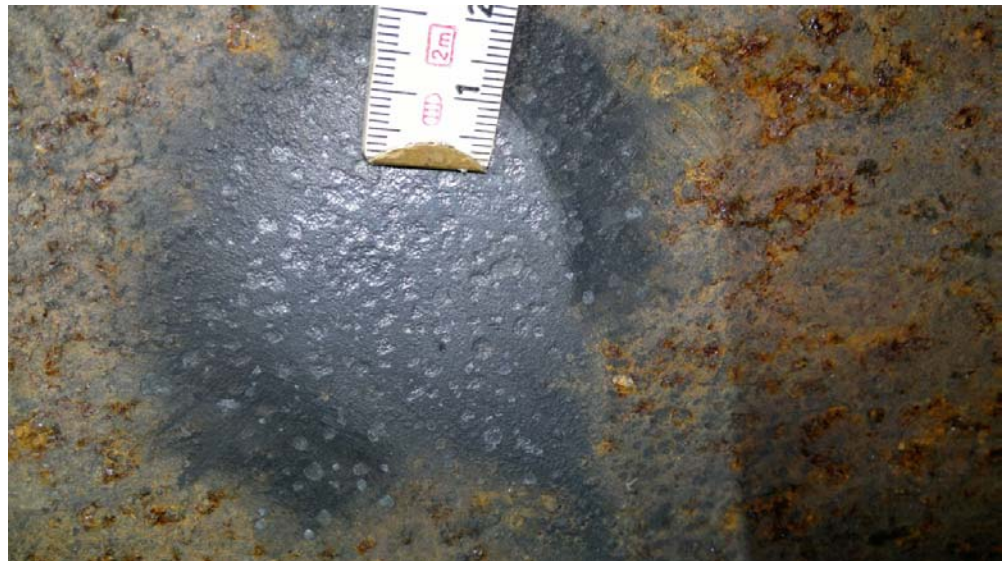
Fermenter 1 auf 15,80m Höhe

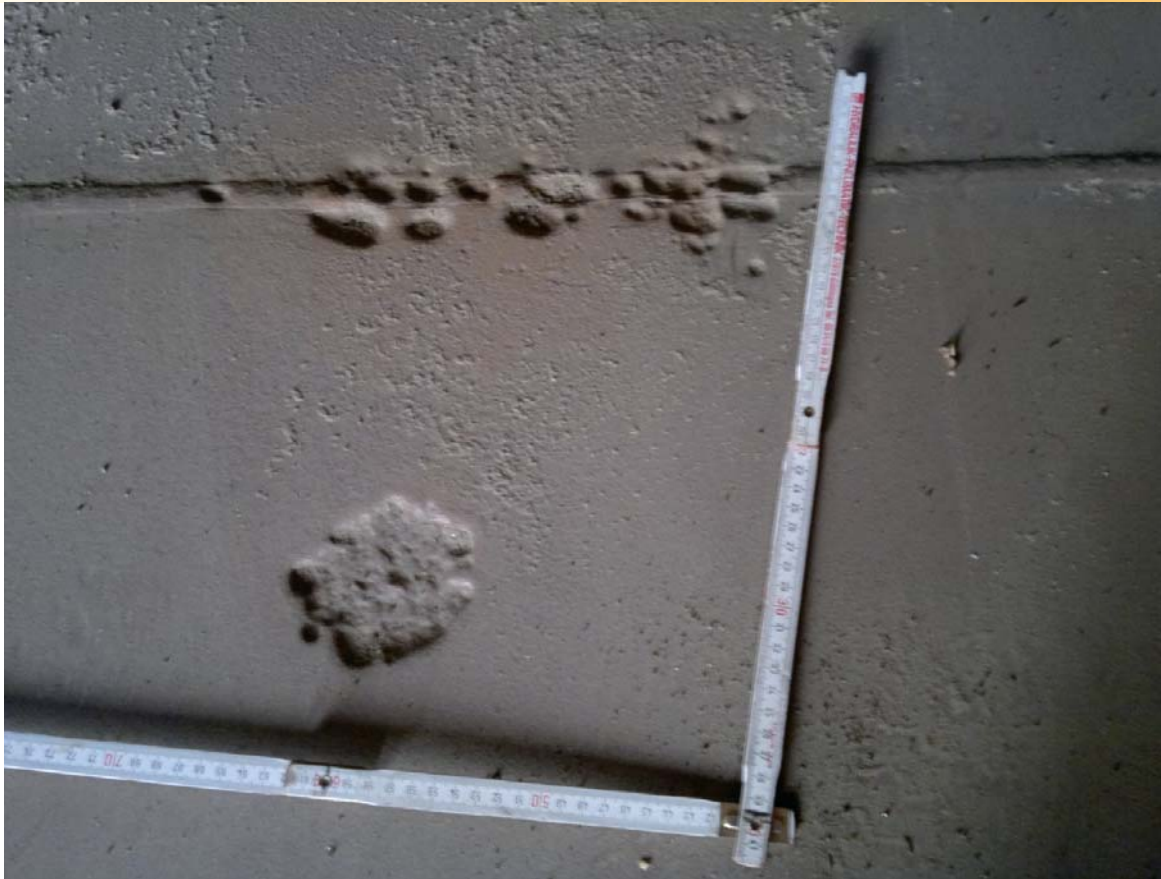
- Beschichtung im Gasraum unbeschädigt
- Rest des Behälters punktuell stark korrodiert
- Undichtigkeiten am Behälterboden

Fermenter 2 Bodenblech

- Biokorrosion durch schwefel- und sulfatreduzierende Bakterien im anaeroben Milieu
- Wachstum eines Biofilms auf Metalloberflächen
- Innerhalb des Biofilms pH Werte unter 1
- Vermutlich begünstigtes Wachstum in geschützten Bereichen - unter Sandablagerungen im Bodenbereich

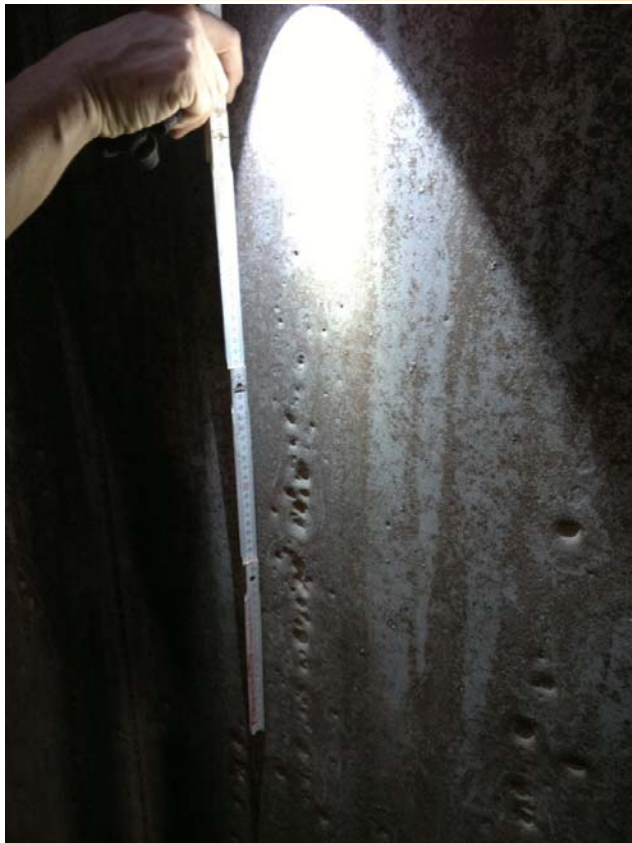
Fermenter 2 unterer
Mantelschuss

- Überprüfung mittels Ultraschallmessungen
- Punktuell max. 4,7 mm tiefe Löcher (im untersten Mantelschuss mit 12mm Materialstärke)
- Höhere Konzentration der Korrosionsstellen im unteren Bereich der Sandablagerungen
- Aufgrund der Menge und Ausprägung der Löcher Nachberechnung der Gesamtbehälterstatik im Hinblick auf die punktuellen Schwächungen der Mantelbleche
- Standfestigkeit konnte weiterhin nachgewiesen werden
- Sanierung der Stützen und Bodenbleche
- Mantelbleche wurden aufgrund der Berechnungen nicht saniert, nur beschichtet um weitere Korrosion zu verhindern

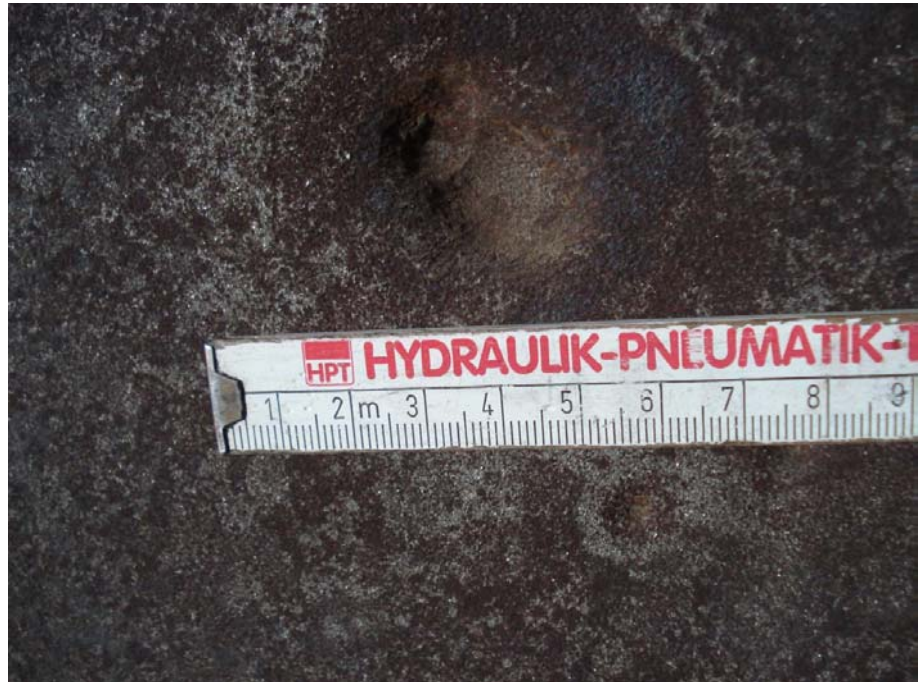
Fermenter 2 unterer
Mantelschuss

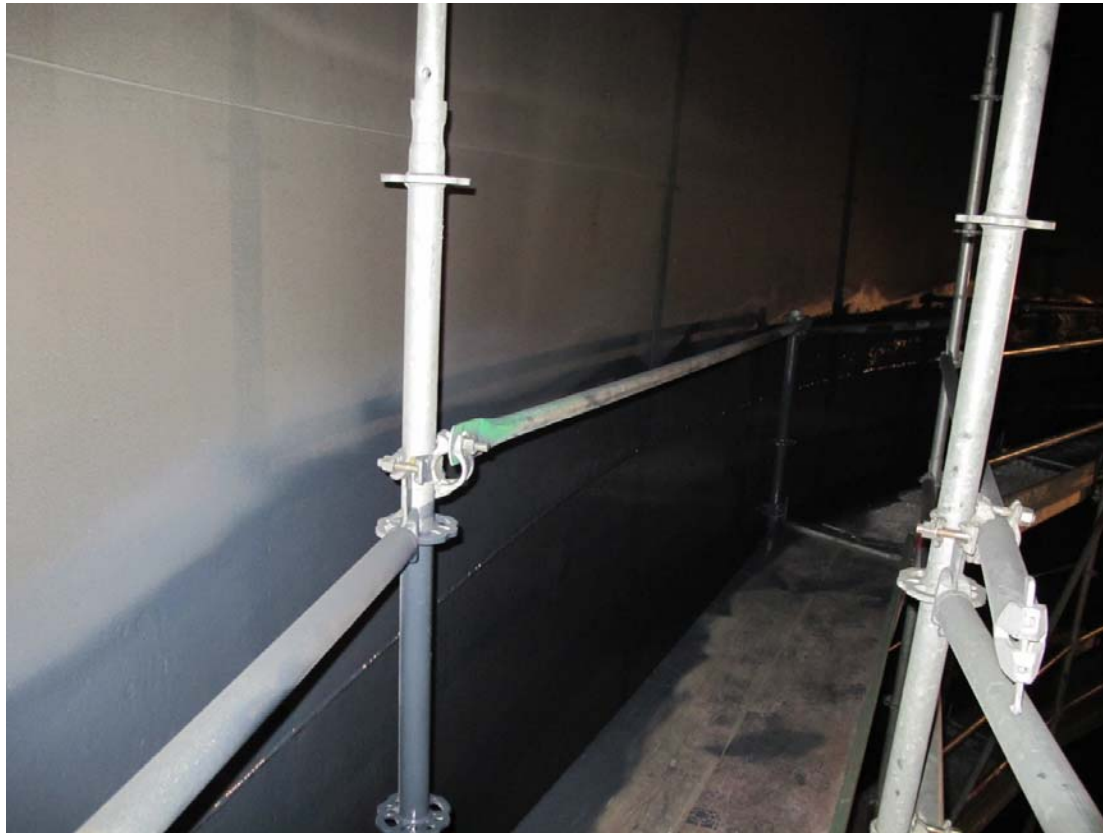
Überlappung mit SikaPoxitar F auf neue Beschichtung

- hochchemikalienbeständige und mechanisch belastbare lösemittelfreie, 2-komponentigen Epoxidharzbeschichtung Sika PermaCor 2807 HS-A
- Schichtdicke mind. 1000 μ m
- tiefere Löcher teilweise zugeschweißt oder verspachtelt
- Altbestand im Gasraum erhalten
- Übergang nur mit Überlappung durch Poxitar F möglich
- Gewährleistung auf die Beschichtung 5 Jahre
- Erwartete Lebensdauer mind. 10-15 Jahre

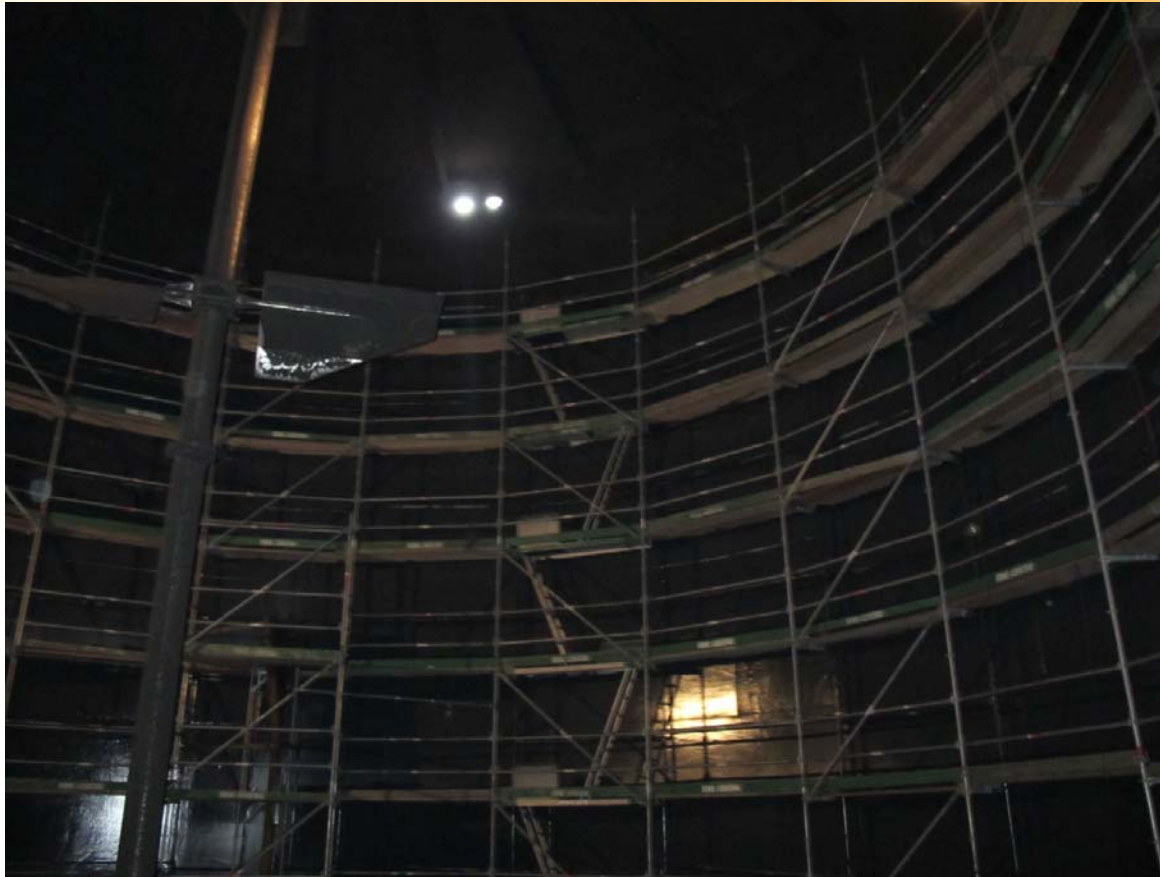
Ansicht während der Sanierung

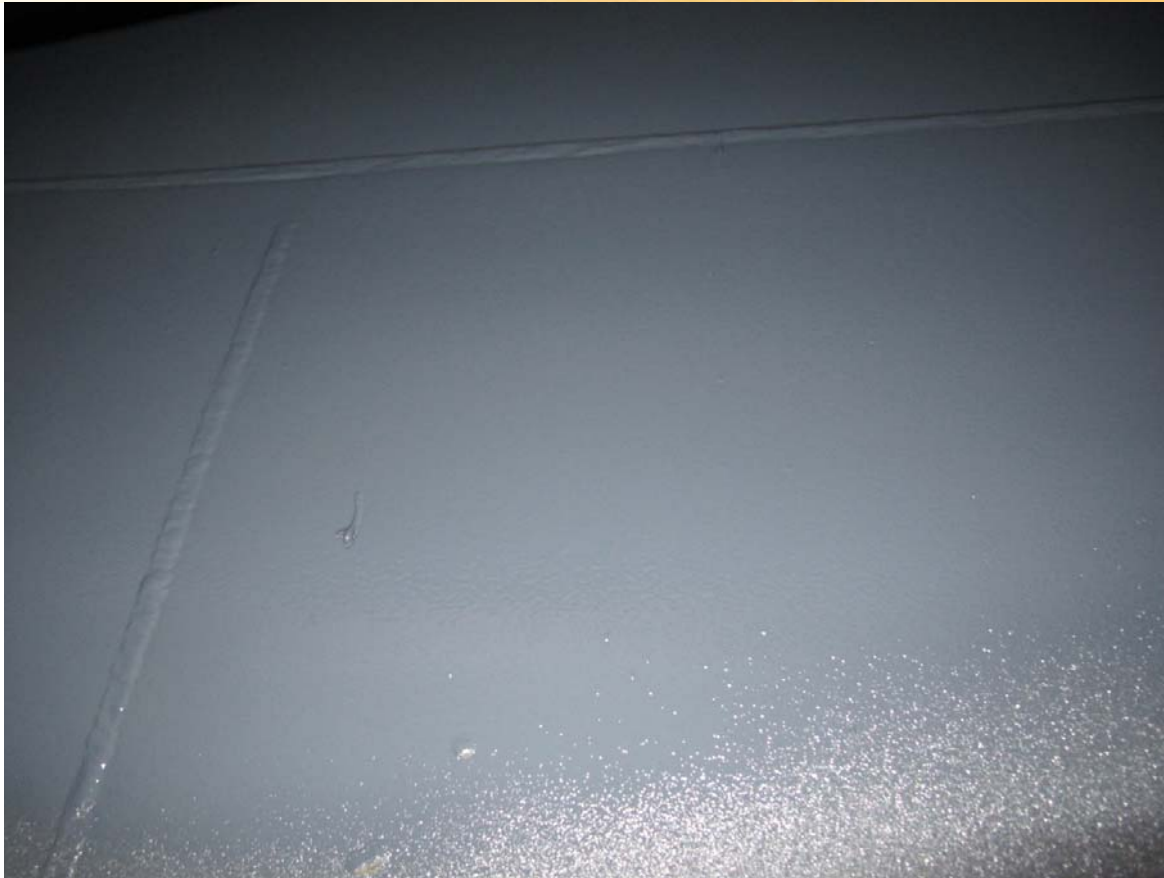
Sika Permacor 2807 HS-A

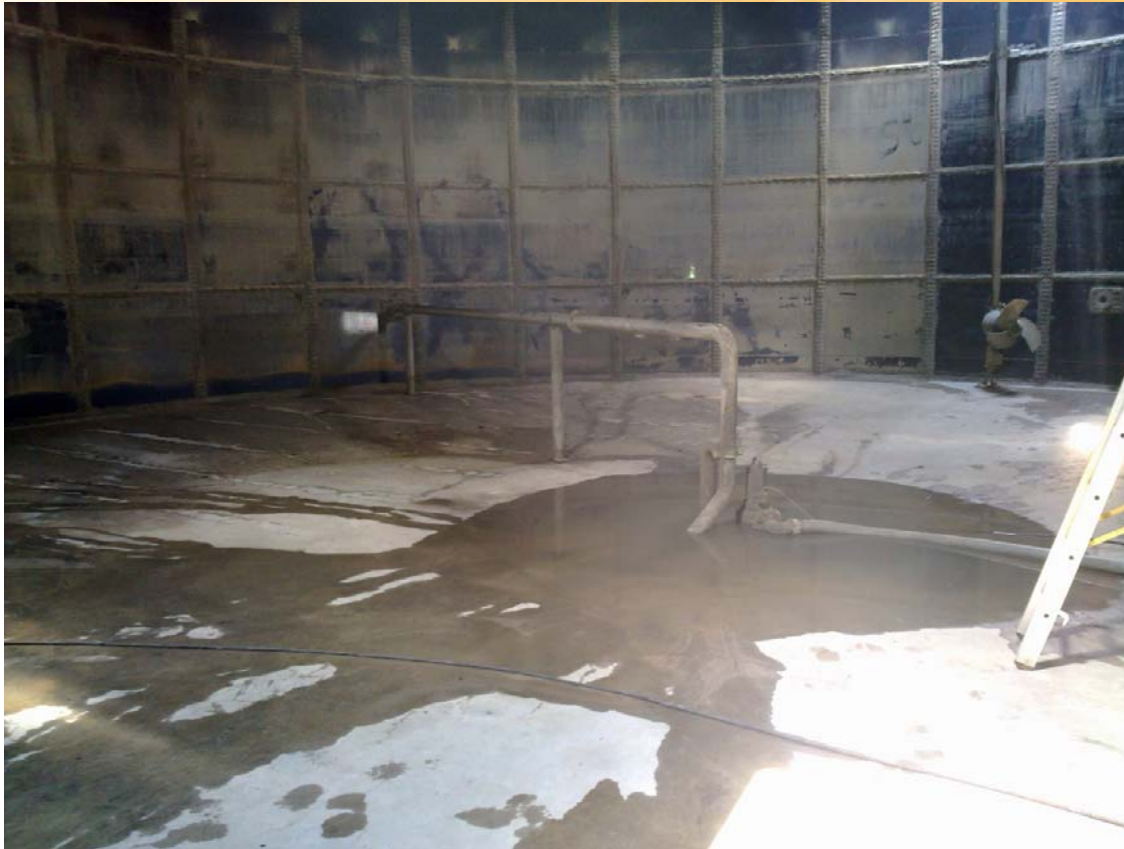
- Intakte Emaille als Beschichtung geeignet für vorhandene chemische Beanspruchungen
- Kleinste Fehlstellen führen schnell zu massiver Korrosion und Leckagen

- Hohe Salzgehalte (bis zu 28mS/cm, Chlorid bis 4000mg/l)
- Verschiedene eingesetzte Metalle
 - Galvanische Korrosion
- Beschädigte Wandplatte dient dabei jeweils als Opferanode

Innenansicht Reservebehälter

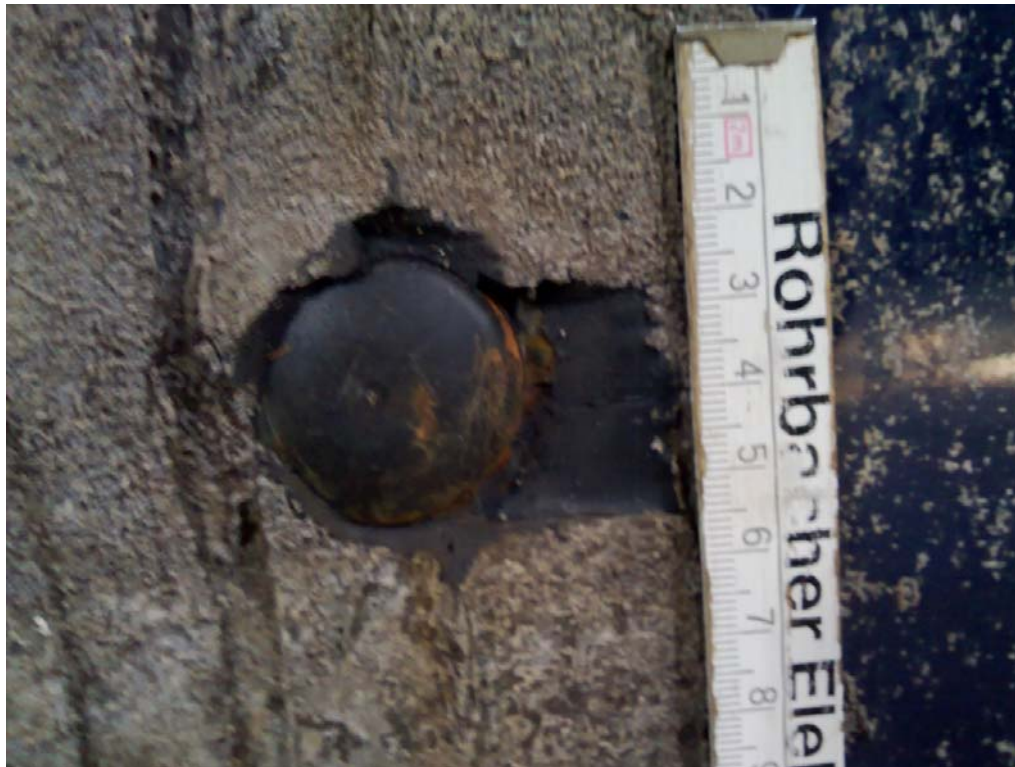
Fehlstelle im Bereich der Schraubenreihen

- Undichtigkeiten im Bereich Schraubenreihen/ Kehlnaht
- Je nach Zustand Tausch der Schrauben und Abdichtung
