DST 16. März 2007, Berlin

# Aktuelle Schadensfälle, Ursachen an Biogasanlagen und mechanisch- biologischen Abfallbehandlungs-anlagen aus der Sicht eines ö.b.u.v. SV

Wolfgang H. Stachowitz / Co. Autor Gregor Entfellner

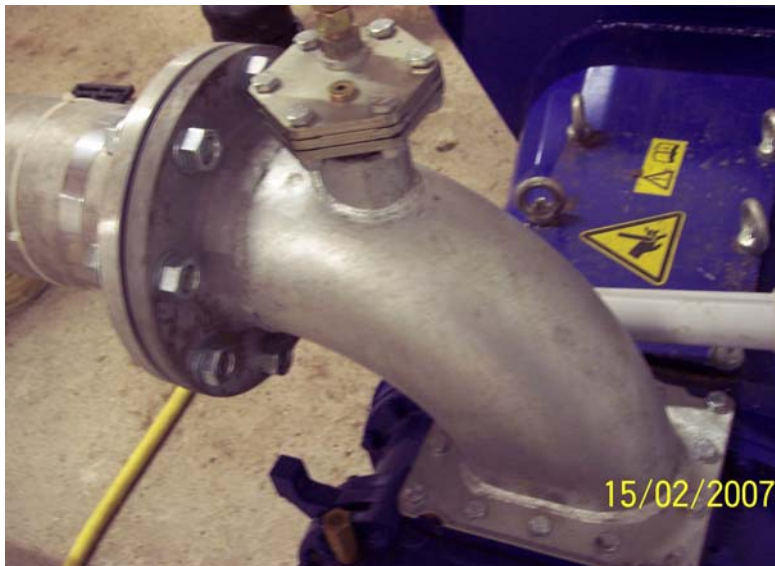
Übergang Edelstahl / Stahl verz. / Stahl lackiert

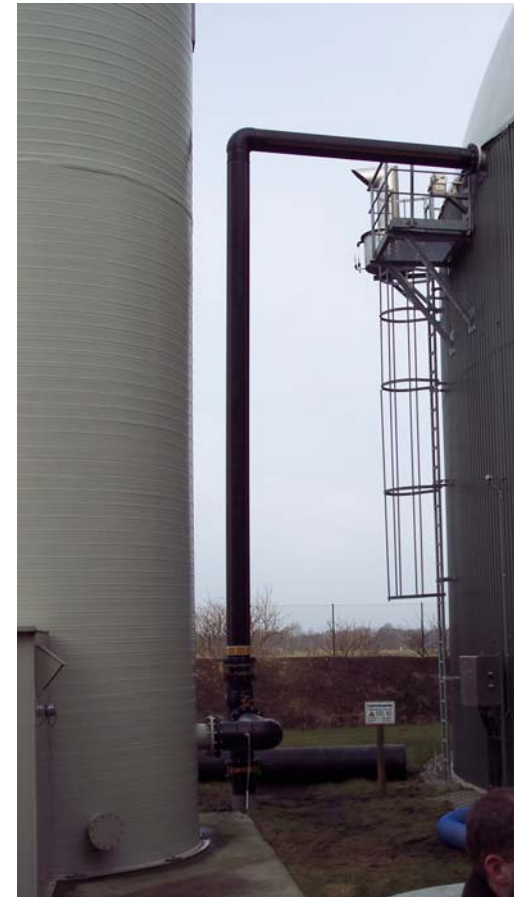
Bei starkem Wind droht Gasleitung zu brechen

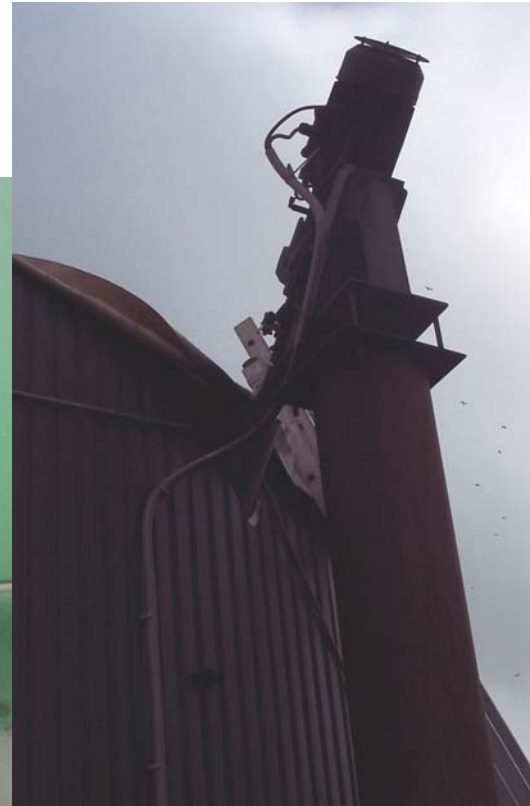
nicht gesichertes Rührwerk - > Hebelwirkung

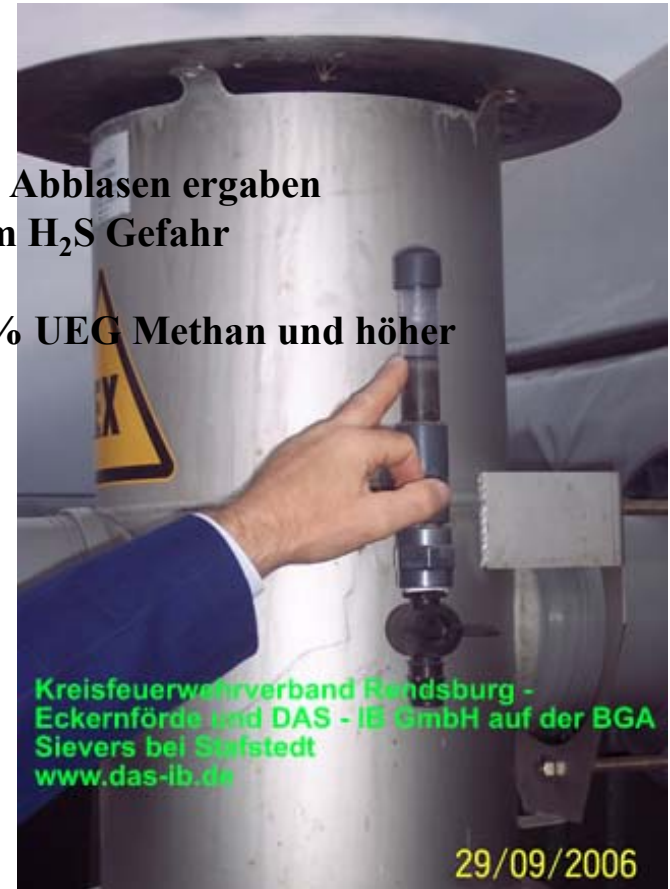
**40 – 50 m<sup>3</sup>/h Abblasen ergaben**  
**in 20 – 30 cm H<sub>2</sub>S Gefahr**  
**und**  
**ca. 1 m 100 % UEG Methan und höher**

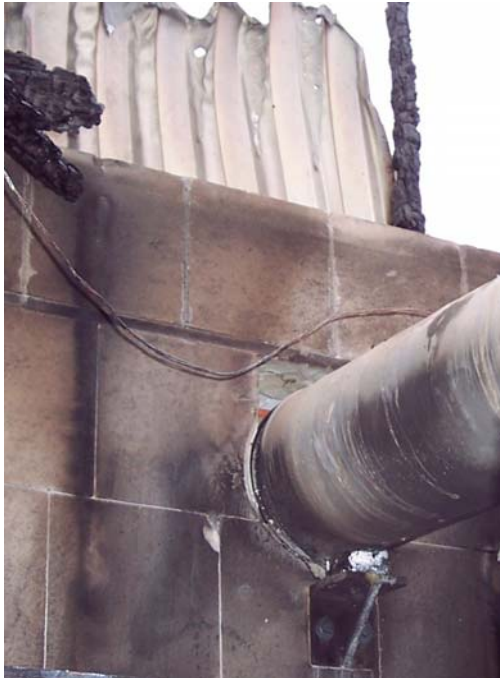
Brandschaden an einem BHKW-Gebäude

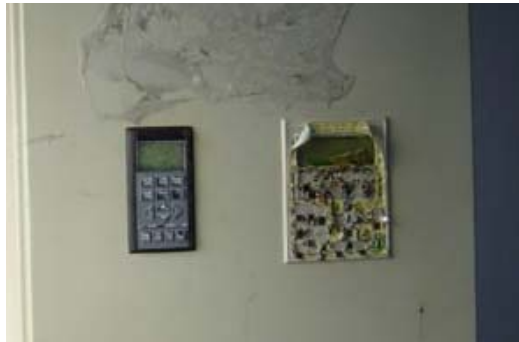
Schaden am Steuerschrank

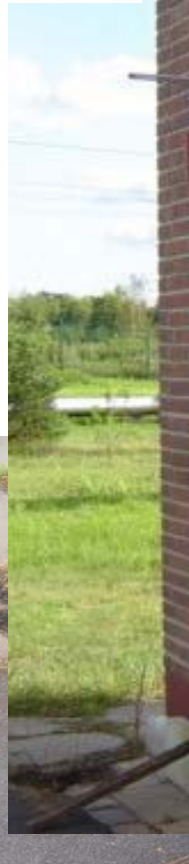
Schaden an der Tür

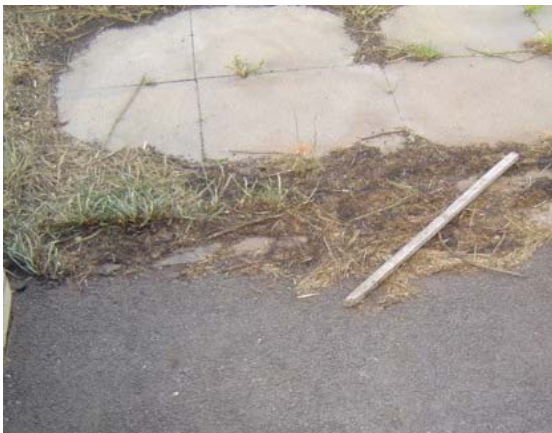
Brandspuren vor dem Gebäude

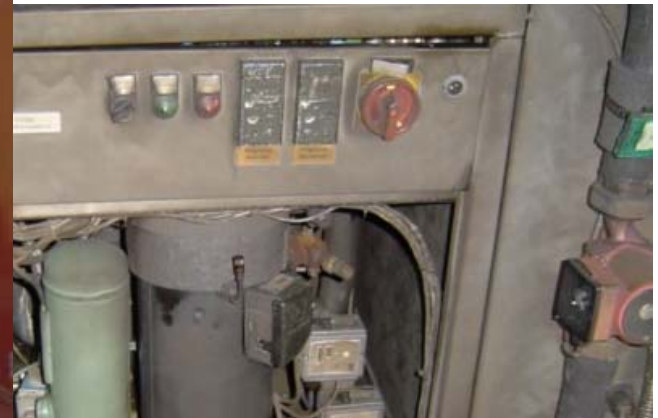
Explosionsspuren an der Einrichtung

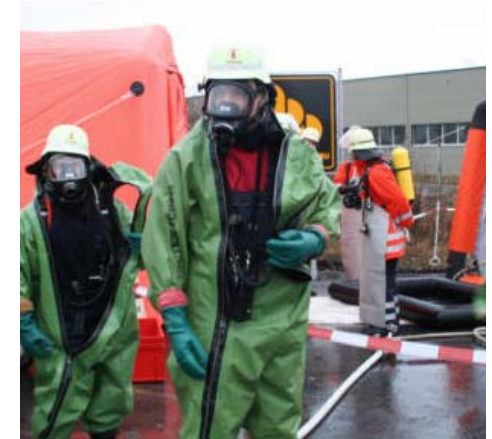
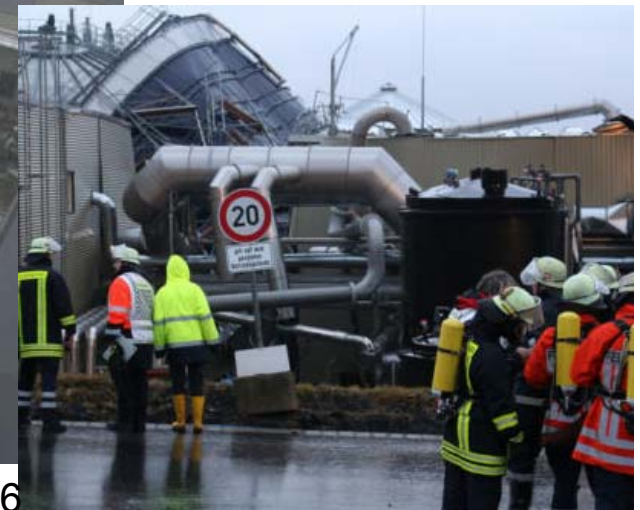
Bilder von der Havarie auf der MBA Deiderode im Januar 2006

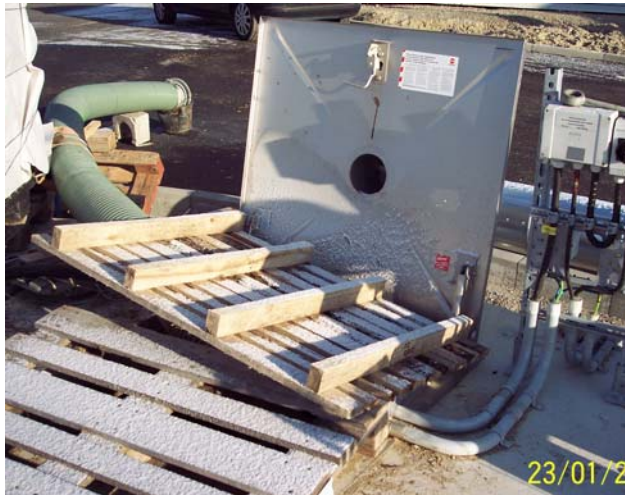
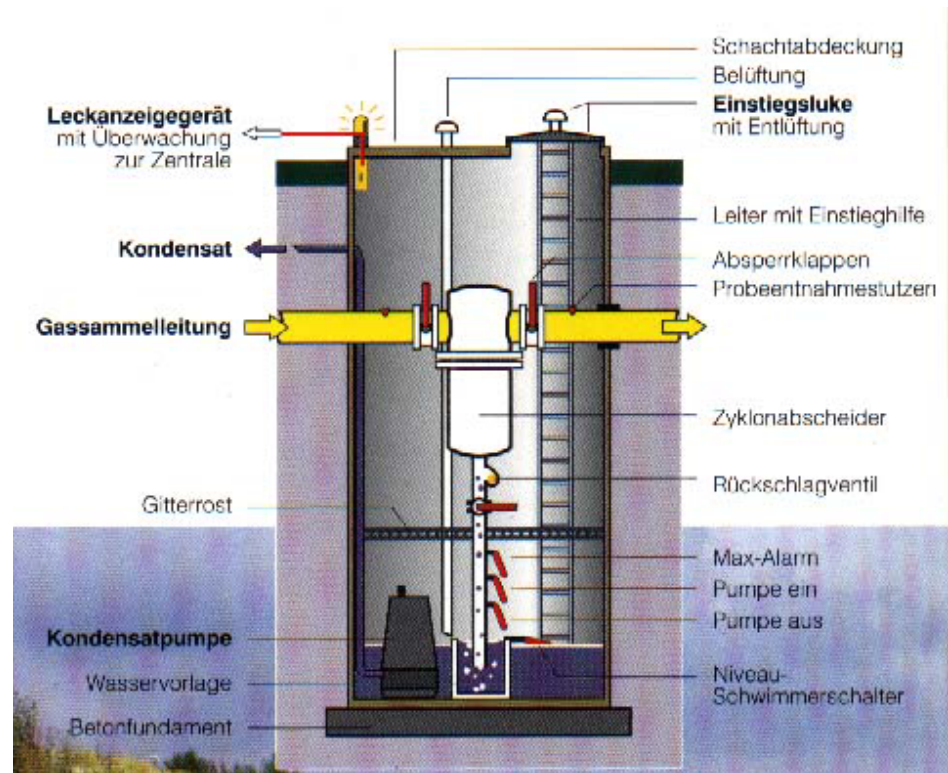
### Kondensatschächte oft ohne:

- Lüftung
- Wasservorlage

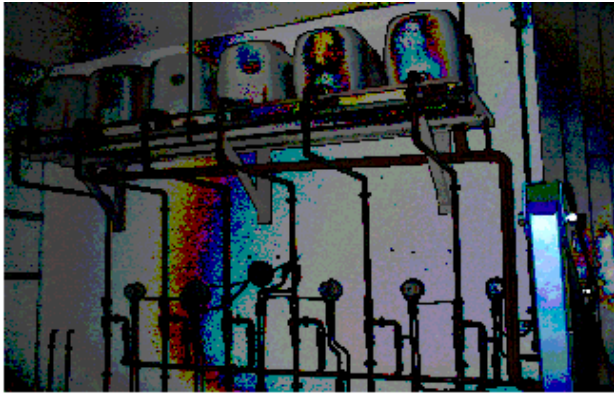
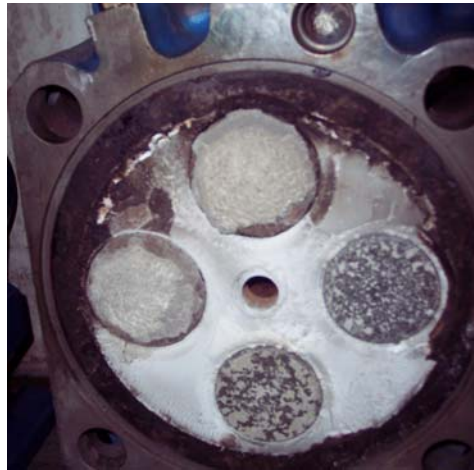
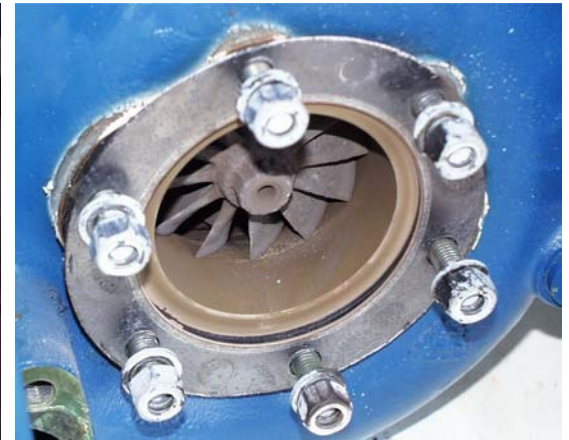
Schäden an:

Ventilen, Zylinderköpfen und Turbolader, da die Rohgasgrenzwerte überfahren wurde.

Vorbeugende Wartung: Tagesölbehälter und oder Durchführung von Rohgasanalysen
