# Schäden an Edelstahlbehältern durch Korrosion

Tagung: DAS – IB GmbH, Kiel  
„Vermeidungsstrategien gegen Materialversagen auf BGA`s / MBA`s /  
Defizite im Bau & Betrieb“

Weimar, 31.05.2017

Referent: Dipl.-Ing. Jörg Michaels VDI  
Landschaftliche Brandkasse Hannover

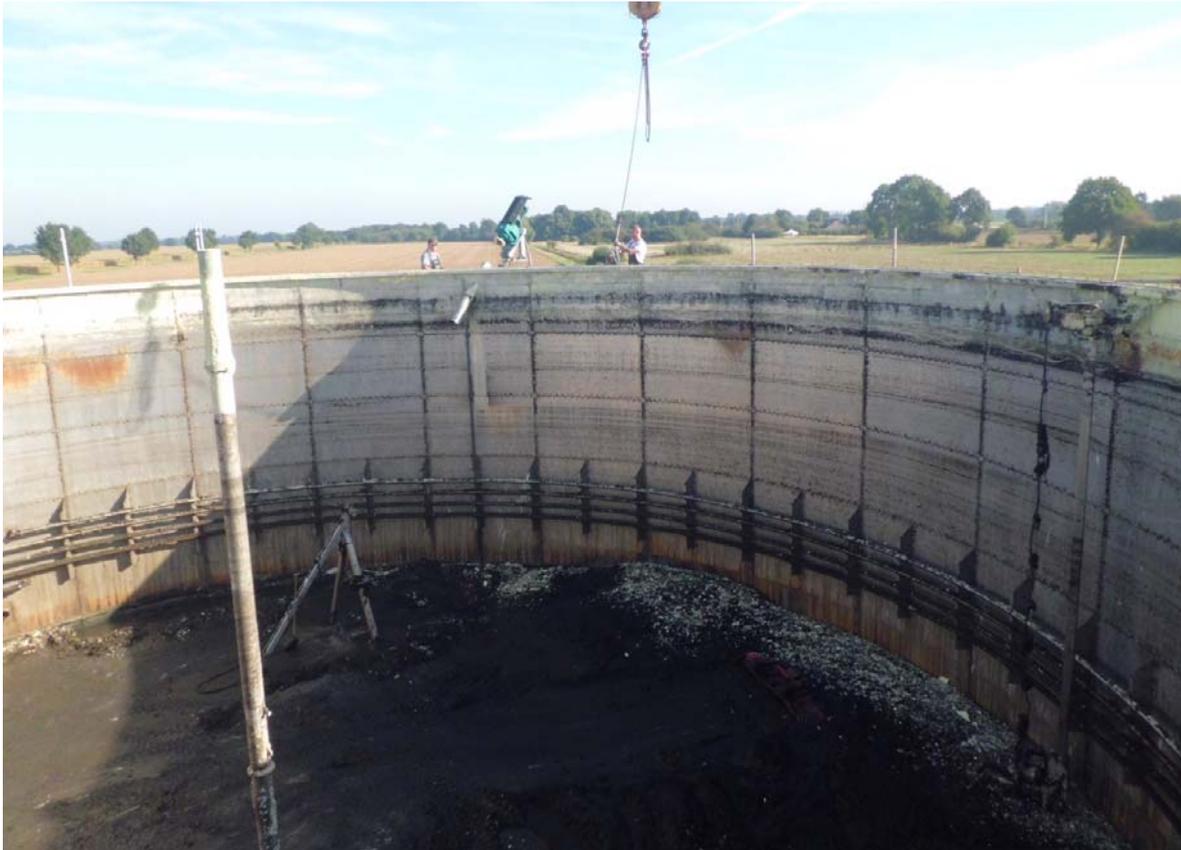
- Behälteransicht mit Korrosion am 4. Ring (oberer Ring)

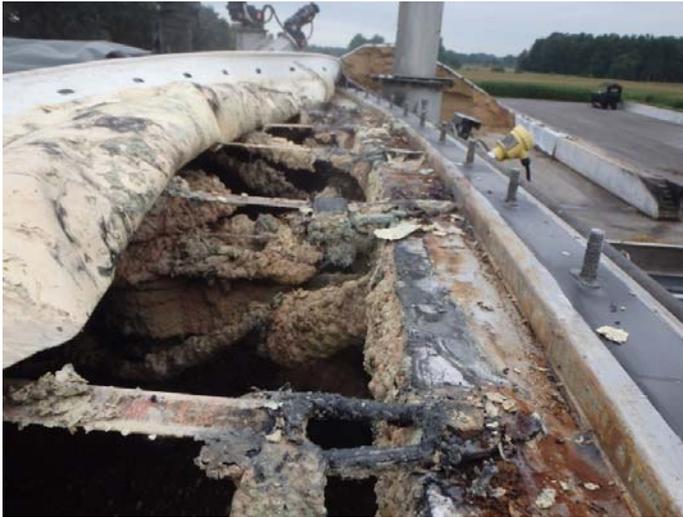
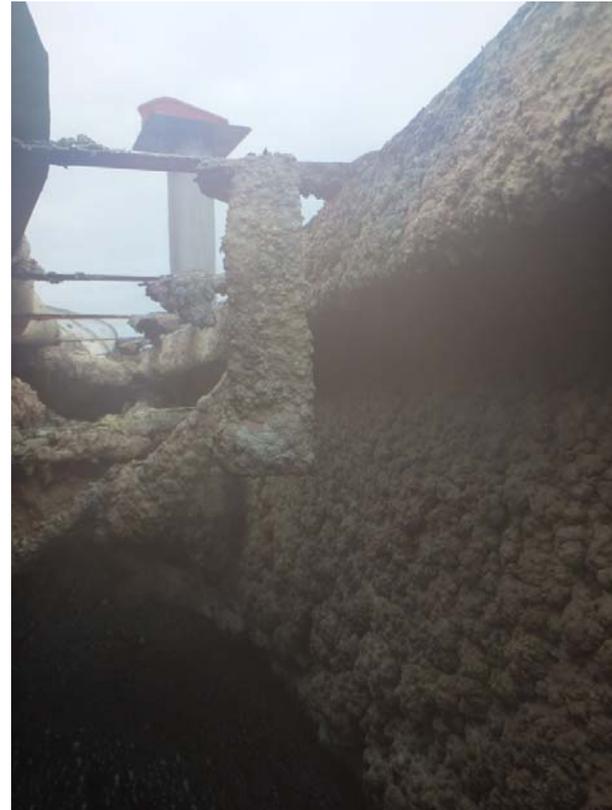
## ■ Detailaufnahmen nach Öffnung

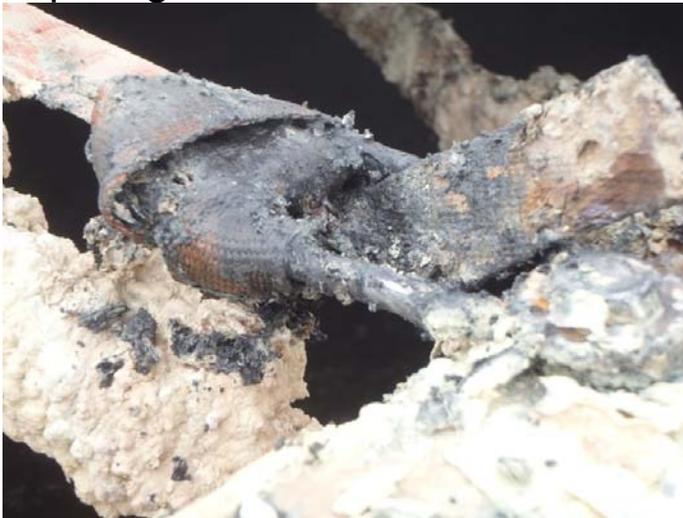
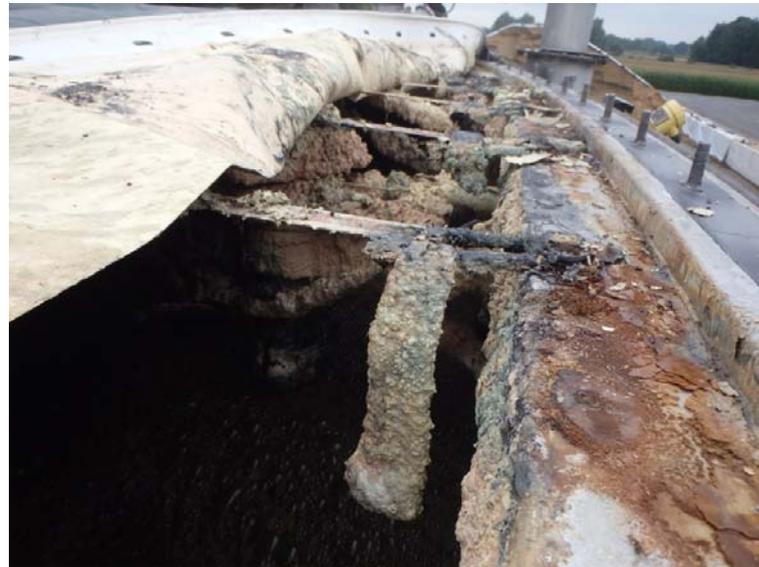
- Angegriffene Beschläge für die Spanngurte

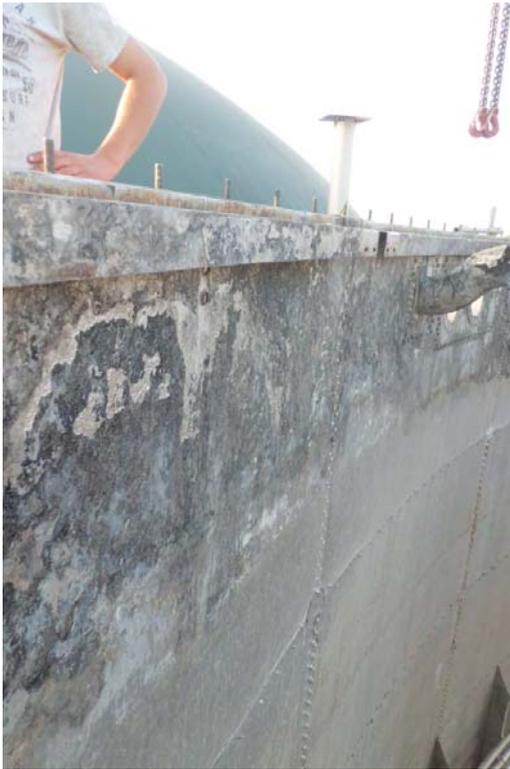
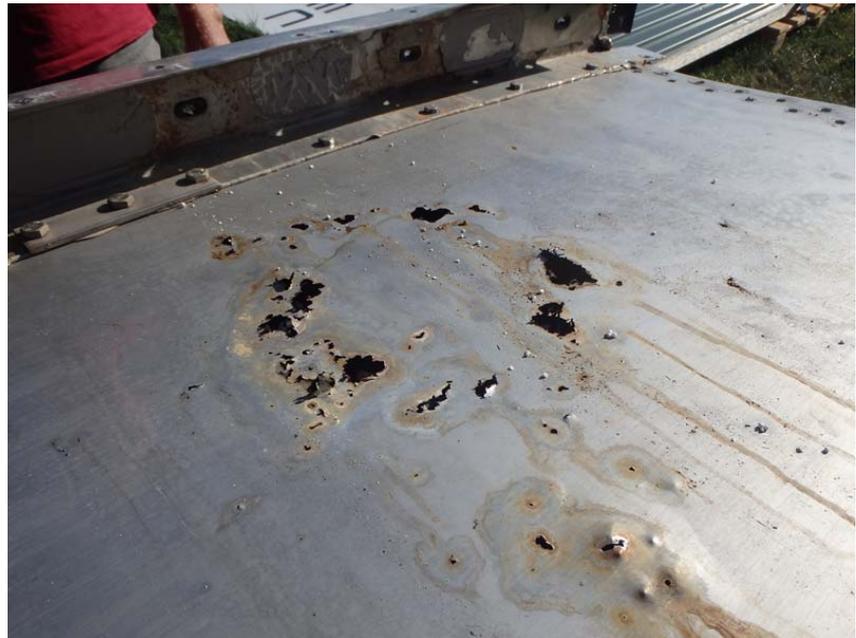
## ■ Flächige Korrosion und „Lochfraß“

- Es wurde massive Korrosion am oberen Edelstahlring festgestellt. An einigen Stellen war das Material bereits löchrig.
- Durchgeführte Untersuchungen am verwendeten Material, sowie der Betriebsweise der Biogasanlage (Substrat, Gasqualität und Fahrweise der Anlage) führten zu Anpassungen an der Anlagentechnik. Inwieweit die getroffenen Maßnahmen nachhaltig wirken, kann zum gegenwärtigen Zeitpunkt nicht genau gesagt werden.
- Bei den bisherigen vier bei uns untersuchten Schadensfällen waren die Edelstahlbehälter zwischen 4-5 Jahre alt.
- Die Korrosionsschadenbilder waren nahezu identisch jeweils im Gasraum vorhanden. Wo die Rührwerke Substrat an die Behälterwand spritzen konnten, war die Intensität der Korrosion noch ausgeprägter.

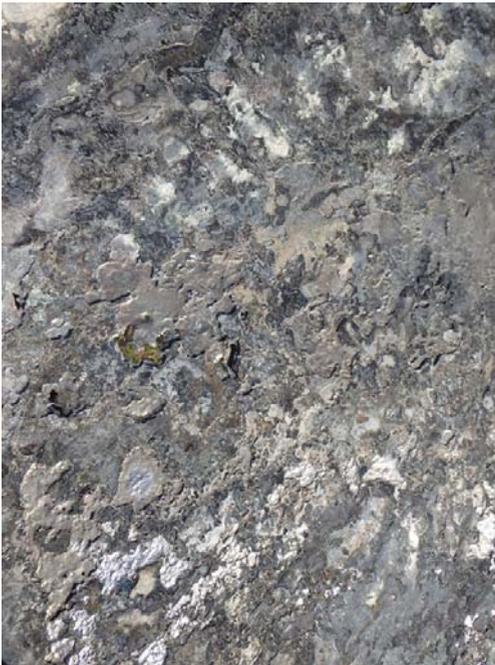
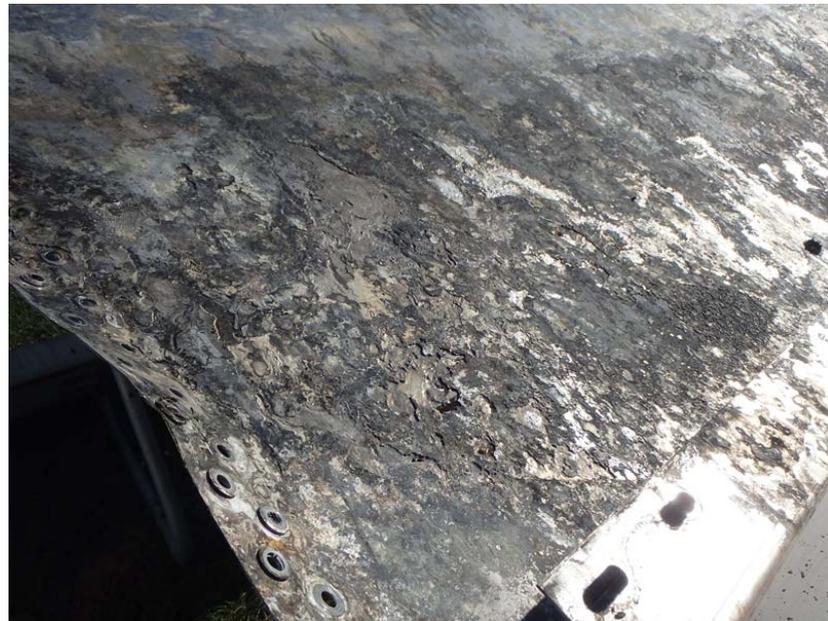
- Nach den Untersuchungen von Dr. Redeker und Dr. Kuever aus 2016 werden Schäden an nichtrostenden Stählen im Bereich der Gasphase von Fermentern, insbesondere durch mikrobiell induzierte Korrosion, verursacht.
- Der Korrosionsmechanismus ist durch den chemischen Angriff im Bereich von Schwefelablagerungen durch mikrobielle Prozesse gebildeten Schwefelsäure auf den nichtrostenden Stahl gekennzeichnet.
- Voraussetzungen für das Stattfinden dieses Prozesses sind Gehalte von Schwefelwasserstoff und Sauerstoff (ca. 0,4 bis 3 Vol.-%) im Gasraum des Fermenters.
- Dabei wird mikrobiell zunächst Schwefelwasserstoff zu Schwefel und in einem zweiten Schritt Schwefel zu Sulfationen und Schwefelsäure oxidiert. Die Schwefelsäurebildung findet dabei auch an der Behälterwandung statt und führt zur Auflösung des Stahls.

- Äußerlich kennzeichnend für diesen Prozess sind die gelben Ablagerungen von elementarem Schwefel im Gasraum und die Entstehung von schwarzen bis schwarzbraunen Eisensulfiden als Korrosionsprodukte an der Stahloberfläche.

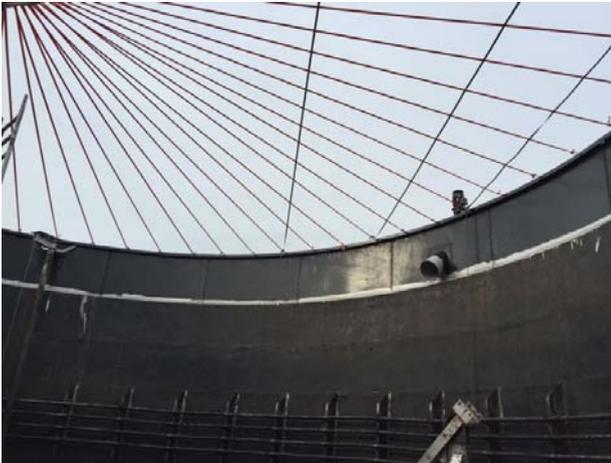
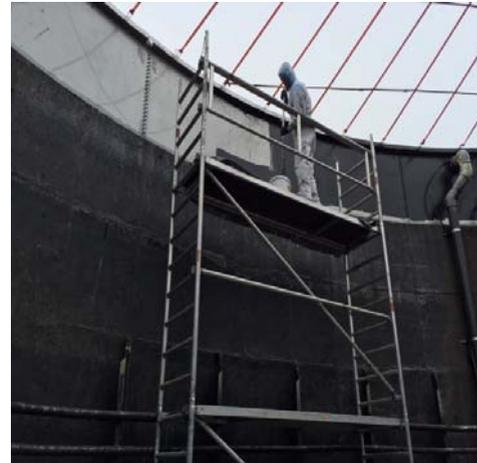
- Wenn die Korrosion bereits großflächig vorhanden ist, muss in der Regel der obere Ring teilweise oder komplett erneuert werden. Aufgrund der geringen Wandstärken kann der Behälter aufgrund vorhandener Abzehrungen in seiner Standfestigkeit bereits gefährdet sein. Das gilt besonders bei Sturmteinwirkung oder bei einer Wassersackbildung auf dem Dach bei Starkregenereignissen. Die Kosten einer Reparatur bewegen sich mit Ausfallkosten meist im 6-stelligen Bereich. Vereinzelt ist auch von Reparaturbeschichtungen zu hören.
