„Unfälle mit Personenschäden – Vermeidung und Sensibilisierung“

„Vermeidungsstrategien gegen Materialversagen auf BGA`s / MBA`s / Defizite im Bau & Betrieb“

Weimar, 31.05.2017

Biogasunion e.V.

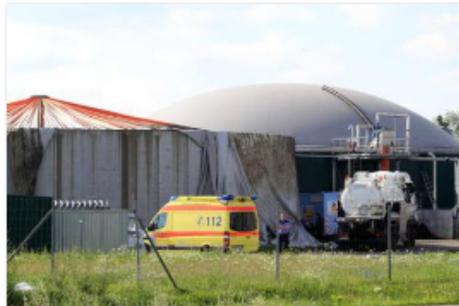
Explosion im Biogaspark in Lauchhammer-West (OSL)

Zwei Arbeiter sind am Montag bei Reinigungsarbeiten in einer Biogasanlage in Lauchhammer (Oberspreewald-Lausitz) verletzt worden. Aus bislang unbekanntem Gründen sei es zu einer Verpuffung gekommen, sagte ein Mitarbeiter der Freiwilligen Feuerwehr Lauchhammer-West. Die beiden Beschäftigten der Reinigungsfirma waren gerade dabei, den Sud aus dem Behälter, in dem das Biogas entsteht, mit speziellen Wagen abzusaugen. Plötzlich habe es einen Knall und eine Stichflamme gegeben. Die Plastikmembran

über dem Behälter sei zerstört worden. Einer der Mitarbeiter erlitt schwere Brandverletzungen, der andere leichtere. Das Alter der Opfer wurde mit um die 50 Jahre angegeben. Löscharbeiten waren nicht notwendig. Das Landesamt für Arbeitsschutz ermittelt die Unglücksursache.

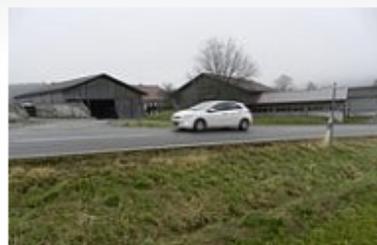
Auf diesem Hof in der Gemeinde Kollnburg ereignete sich das Unglück. Foto: Klotzek

Die Rechtsmediziner haben bestätigt, dass die 29 und 52 Jahre alten Männer erstickten. Durch das Einatmen von Faulgasen kam es zu einer mangelnden Sauerstoffversorgung, die letztendlich in beiden Fällen tödlich war.

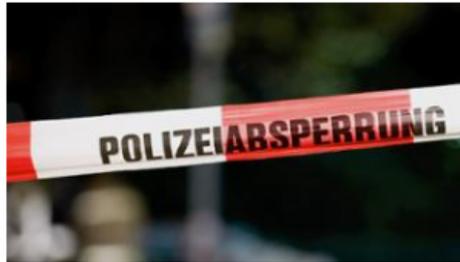
Bei einem schrecklichen Arbeitsunfall kam ein Landwirt ums Leben.

Die Polizei vermutet, dass auf der Förderschnecke der Anlage Biomasse festgefroren war. Der Landwirt wollte sie wohl abkratzen. Deshalb sei er in den Metalltrichter gestiegen, der zur Befüllung der Anlage benutzt wird. Er habe nicht damit gerechnet, dass das Band wieder anlief, nachdem der Schaden behoben war.

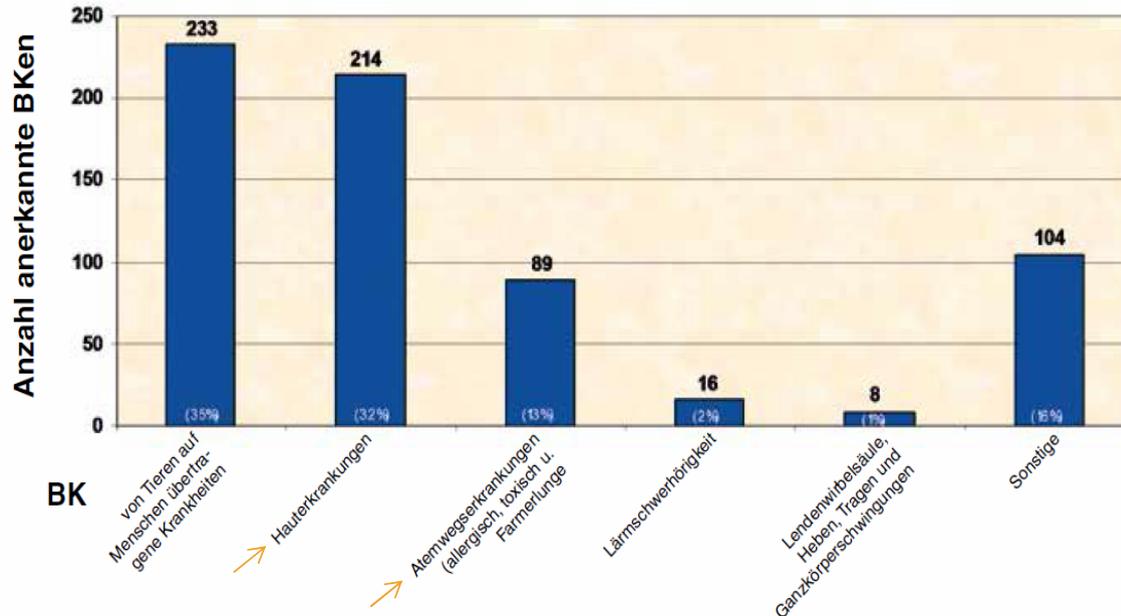
Häufigste anerkannte Berufskrankheiten in der SVLFG 2012

Erste anerkannte Berufskrankheit auf Biogasanlagen ist eine Atemwegserkrankung. Hier hat ein junger Landwirt Tauchmotorrührwerke auf mehreren Anlagen repariert – im Behälter. Ergebnis: chronische Lungenerkrankung!
