Tagung:
„Vermeidungsstrategien
gegen Materialversagen
auf BGA`s / MBA`s /
Defizite im Bau & Betrieb“
31. Mai 2017

Herausforderungen an das Material von BGA's,
MBA's und Abfallanlagen
- Stahlbehältersysteme -

Havarie 20.01.2006

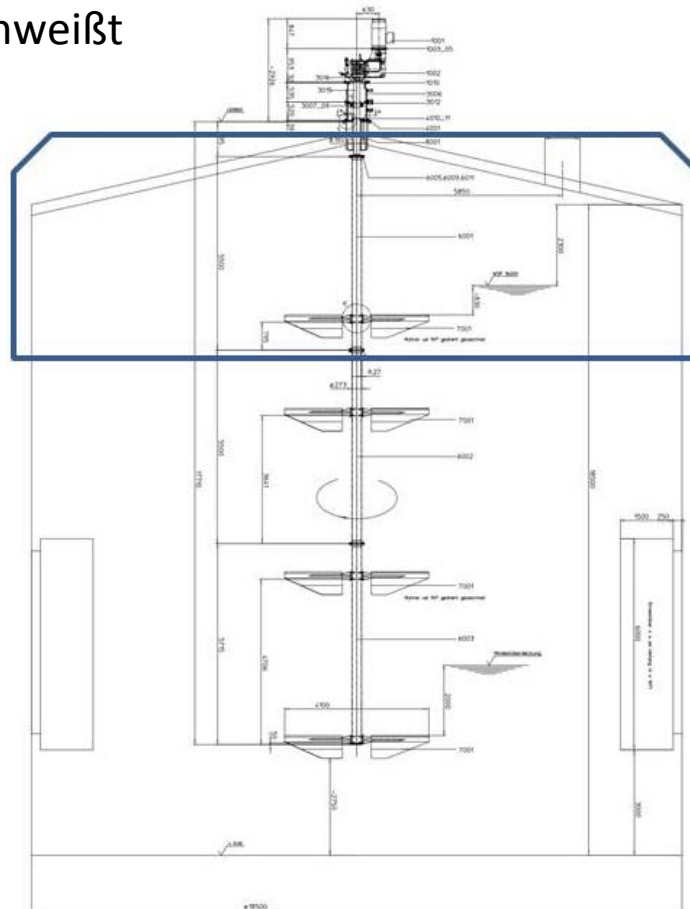
Blau markiert die Beschichtung in den Fermentern, nur der Hydrolysebehälter wurde vollständig beschichtet

Farbe
Sika Poxitar F

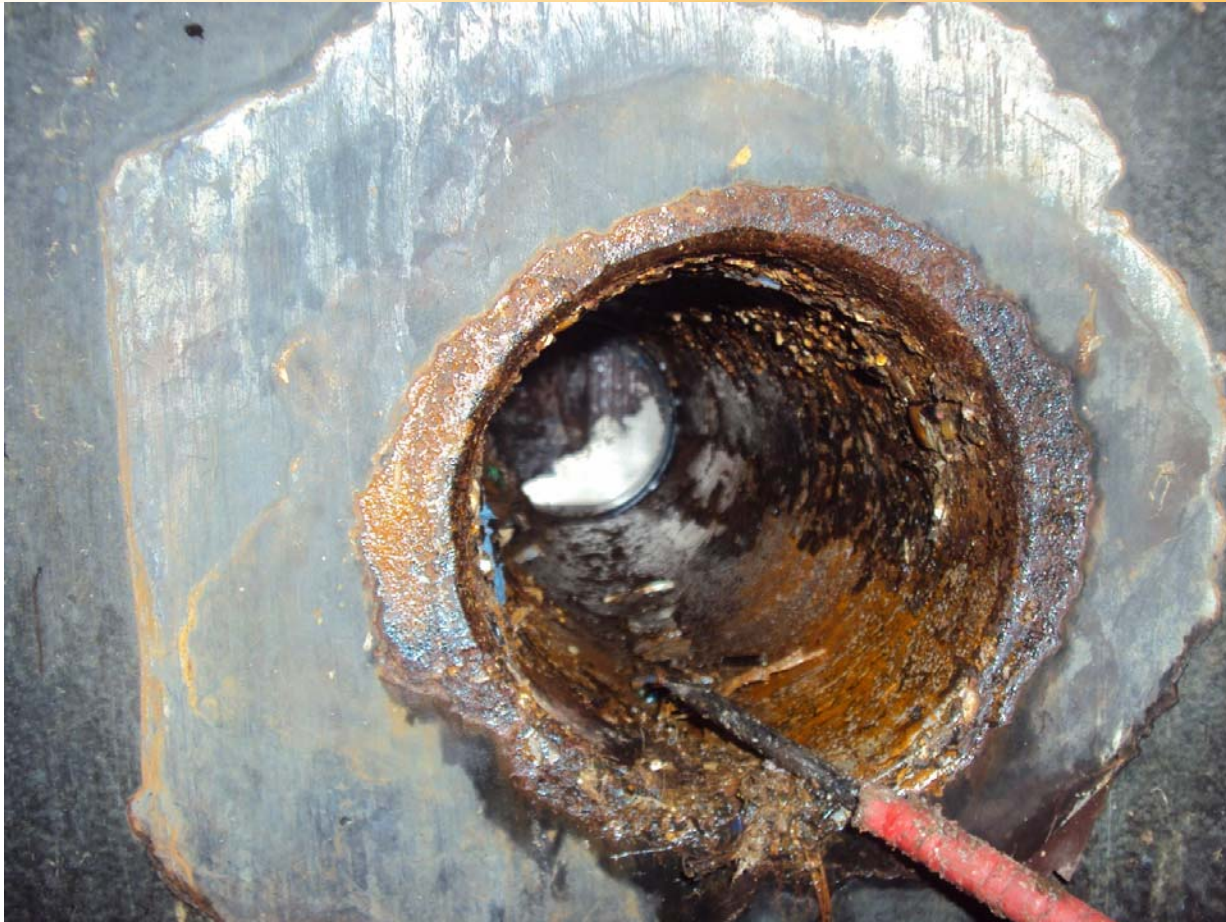
Beschädigte
Beschichtung im
Hydrolyse
Behälter 2010
Beschichtung
Sika Poxitar F
3 Schichten
Je 150 µm

Ursachen für das Beschichtungsversagen in der Hydrolyse,
Festgestellt nach 2 Jahren Betriebszeit (2008 - 2010)

–Permante Füllstandsänderungen die zu einer regelmäßigen leichten
Bewegung in der Behälterwandung auf rund 16m Höhe führte
→ großflächige Schäden an der Beschichtung

–Mechanische Belastung durch „schmürgeln“ des permanent gerührten
Substrates
→ Beschichtung der Strömungsbrecher und der leicht hervorstehenden
Schweißnähte abgerieben

–Starker Abrieb an den Zu- und Ablaufstutzen
–Noch keine messbare Reduzierung der Wandstärke

- Sanierung der großflächigen Fehlstellen am Behälter
- Untergrundvorbehandlung Sandstrahlen (SA 2,5)
- Beschichtung Sika Poxitar F trotz fraglicher Eignung
- Hintergrund –
 - Zeitdruck aufgrund weiterer Schwimmschichten
 - Mangel an Alternativen mit Gewährleistung
 - Kompatibilität von Sika Poxitar F mit anderen Beschichtungen schwierig
- Herstellung einer Probefläche mit Sika Permacor 3326 EG-H zur Eignungsfeststellung

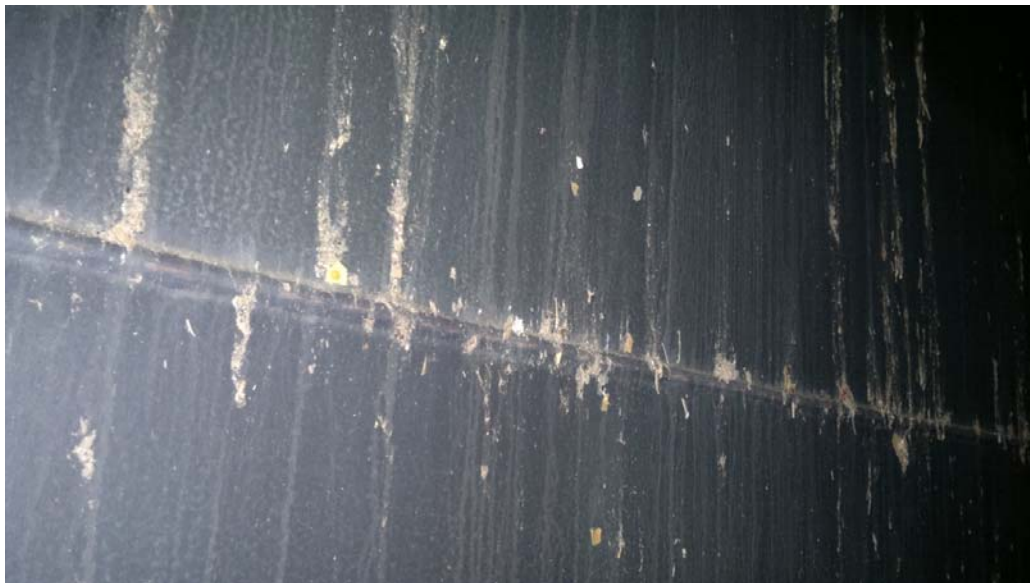
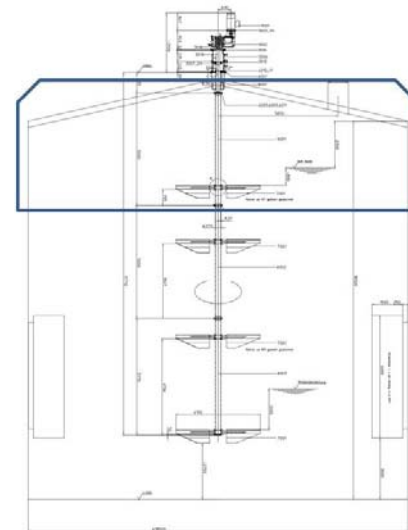
- Entleerung vom Fermenter 1 nach 2,5 Jahren Betriebszeit im Frühjahr 2011
- Beschichtung im Gasraum unbeschädigt
 - Rest des Behälters punktuell korrodiert

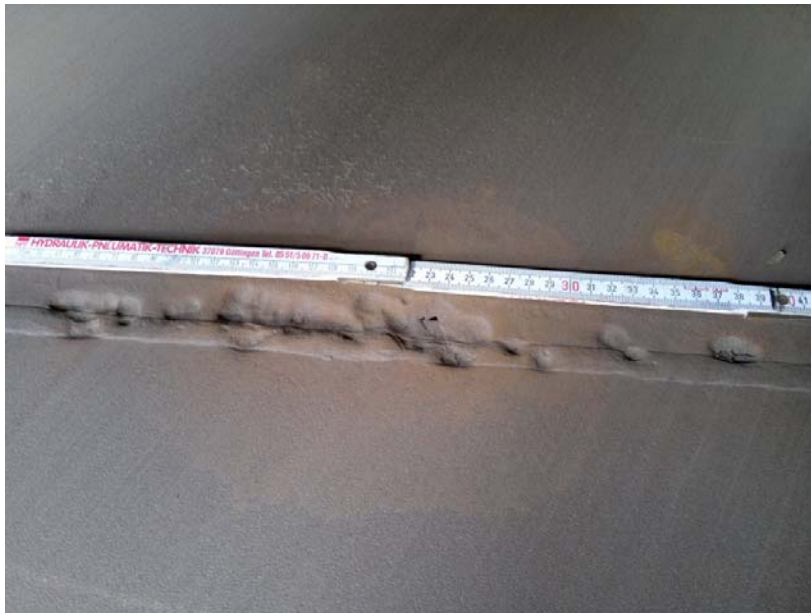
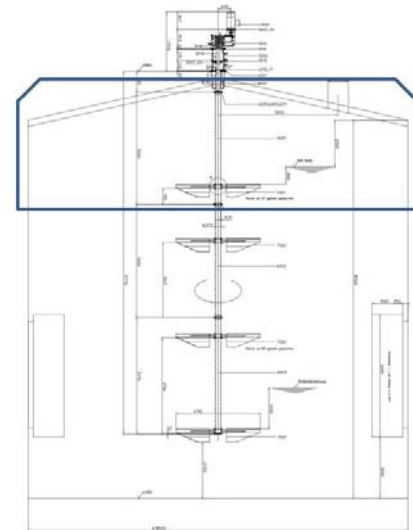
Entleerung vom Fermenter 2 nach knapp 3 Jahren Betriebszeit im Herbst 2011

- Beschichtung im Gasraum unbeschädigt
- Rest des Behälters punktuell stark korrodiert
- Undichtigkeiten am Behälterboden

- Biokorrosion durch schwefel- und sulfatreduzierende Bakterien im anaeroben Milieu
- Wachstum eines Biofilms auf Metalloberflächen
- Innerhalb des Biofilms pH Werte unter 1
- Vermutlich begünstigtes Wachstum in geschützten Bereichen - unter Sandablagerungen im Bodenbereich

- Überprüfung mittels Ultraschallmessungen
- Punktuell max. 4,7 mm tiefe Löcher (im untersten Mantelschuss mit 12mm Materialstärke)
- Höhere Konzentration der Korrosionsstellen im unteren Bereich der Sandablagerungen
- Aufgrund der Menge und Ausprägung der Löcher Nachberechnung der Gesamtbehälterstatik im Hinblick auf die punktuellen Schwächungen der Mantelbleche
- Standfestigkeit konnte weiterhin nachgewiesen werden
- Sanierung der Stützen und Bodenbleche
- Mantelbleche wurden aufgrund der Berechnungen nicht saniert, nur beschichtet um weitere Korrosion zu verhindern
