# Schäden an Edelstahlbehältern durch Korrosion

Tagung: DAS – IB GmbH, Kiel  
„Vermeidungsstrategien gegen Materialversagen auf BGA`s / MBA`s /  
Defizite im Bau & Betrieb“

Weimar, 31.05.2017

Referent: Dipl.-Ing. Jörg Michaels VDI  
Landschaftliche Brandkasse Hannover

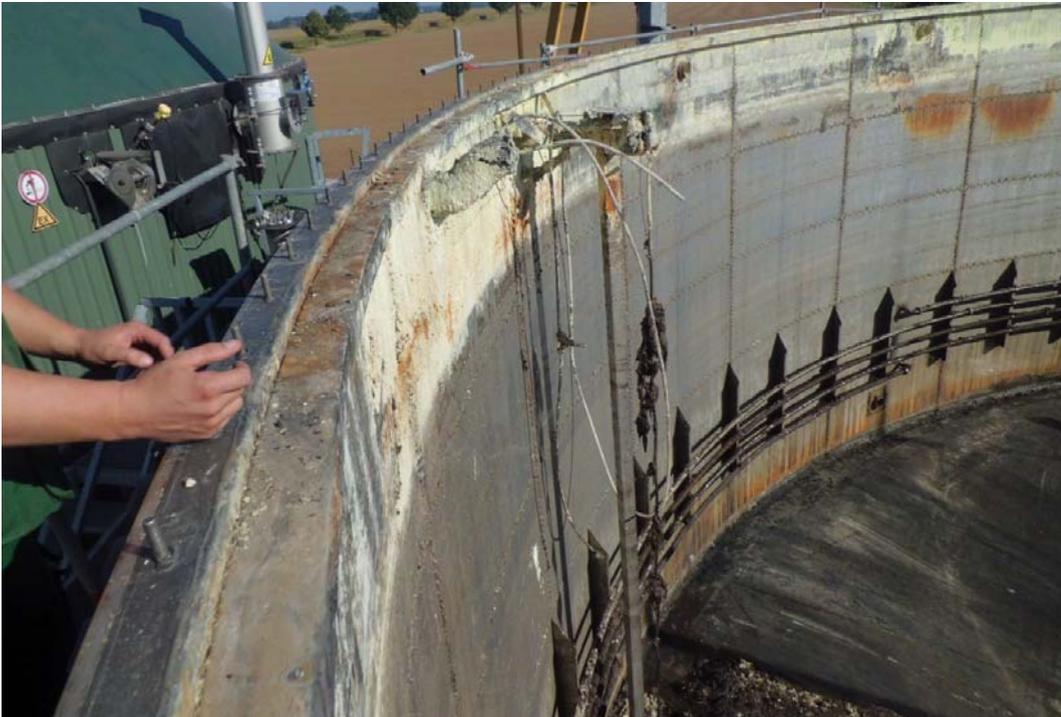
- Behälteransicht mit Korrosion am 4. Ring (oberer Ring)

- Es wurde massive Korrosion am oberen Edelstahlring festgestellt. An einigen Stellen war das Material bereits löchrig.
- Durchgeführte Untersuchungen am verwendeten Material, sowie der Betriebsweise der Biogasanlage (Substrat, Gasqualität und Fahrweise der Anlage) führten zu Anpassungen an der Anlagentechnik. Inwieweit die getroffenen Maßnahmen nachhaltig wirken, kann zum gegenwärtigen Zeitpunkt nicht genau gesagt werden.
- Bei den bisherigen vier bei uns untersuchten Schadensfällen waren die Edelstahlbehälter zwischen 4-5 Jahre alt.
- Die Korrosionsschadenbilder waren nahezu identisch jeweils im Gasraum vorhanden. Wo die Rührwerke Substrat an die Behälterwand spritzen konnten, war die Intensität der Korrosion noch ausgeprägter.

- Wenn die Korrosion bereits großflächig vorhanden ist, muss in der Regel der obere Ring teilweise oder komplett erneuert werden. Aufgrund der geringen Wandstärken kann der Behälter aufgrund vorhandener Abzehrungen in seiner Standfestigkeit bereits gefährdet sein. Das gilt besonders bei Sturmteinwirkung oder bei einer Wassersackbildung auf dem Dach bei Starkregenereignissen. Die Kosten einer Reparatur bewegen sich mit Ausfallkosten meist im 6-stelligen Bereich. Vereinzelt ist auch von Reparaturbeschichtungen zu hören.
