Sicherheit an und in Biogasanlagen – Safety at Biogas plants

Sicherheit an und in Biogasanlagen – Safety at Biogas plants
präsentiert von Wolfgang H. Stachowitz am 20.II.2014

"presented on the occasion of the VGB Conference "Instandhaltung in Kraftwerken 2014" at Dresden, Germany, February 19th - 20th , 2014

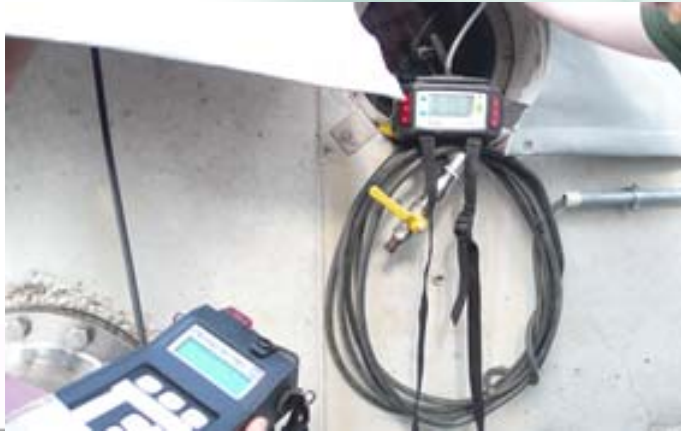
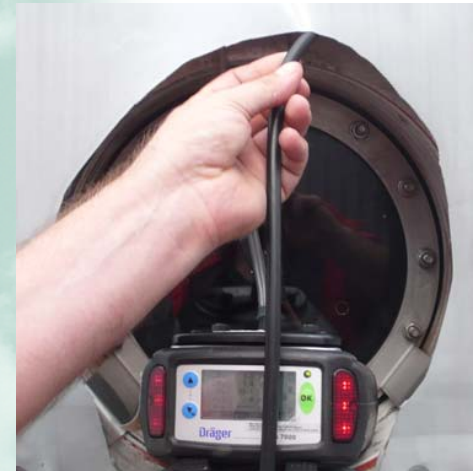
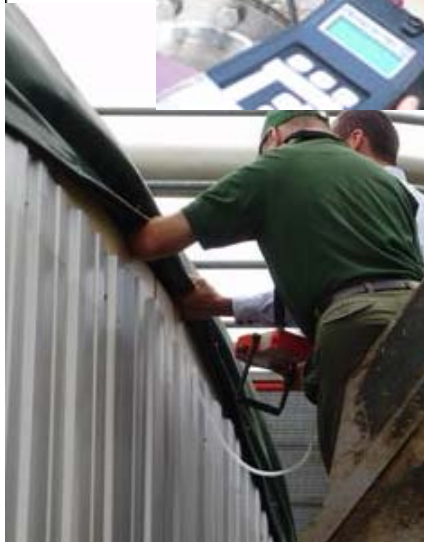
Gasspür – und Gaskonzentrationsmeßgeräte für die Überprüfung von Gasanlagen nach DVGW G 465-4, März 2001

Was ist „gasdicht“ – „dauerhaft gasdicht“
6 – 30 ppm an Folien, 2 – 3 Vol % an Folien,

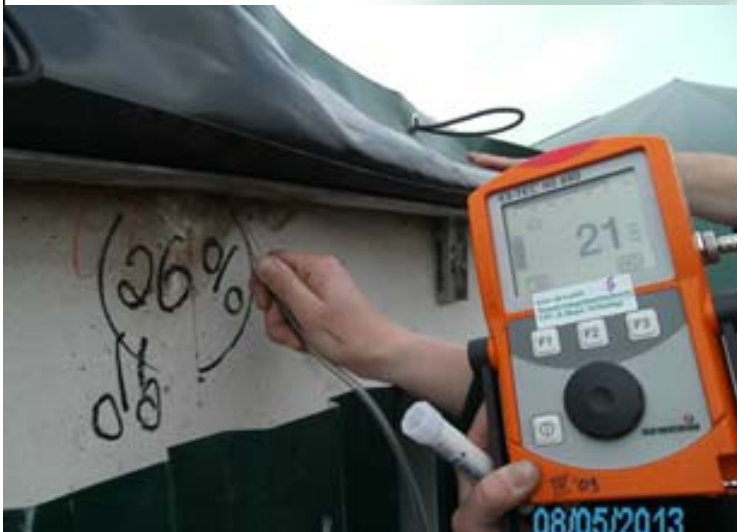
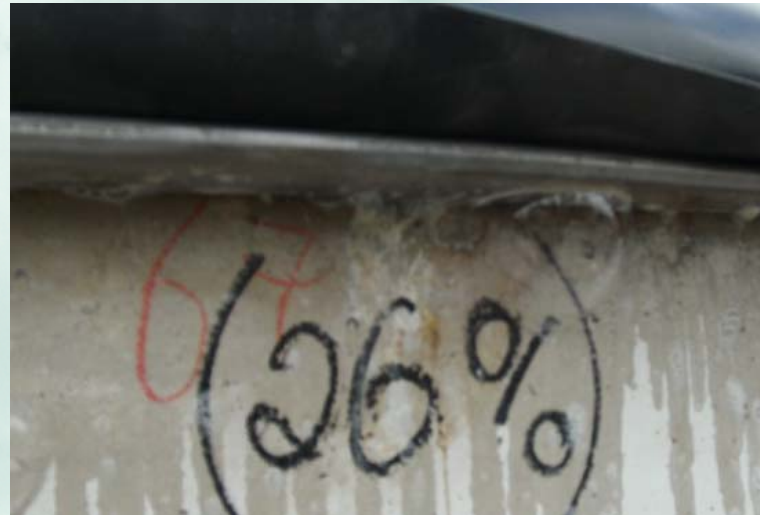
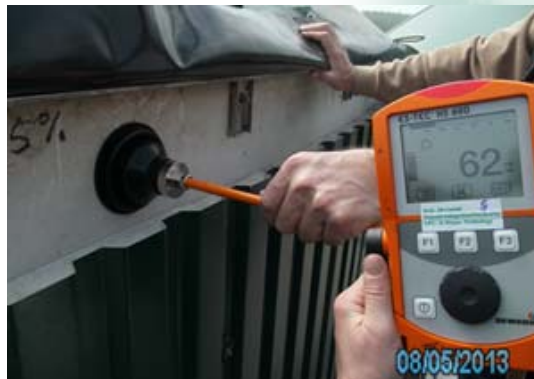
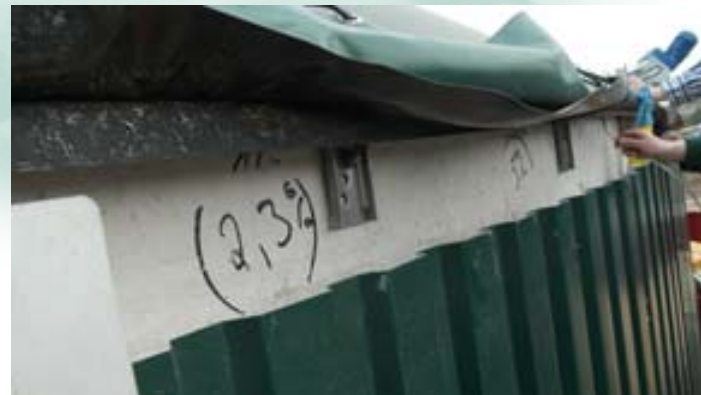
DVGW – Dichtigkeitsprüfungen zur Vermeidung der Bildung explosionsfähiger Atmosphäre
Feststellung von: **Qualität und Quantität von Gasemissionen**

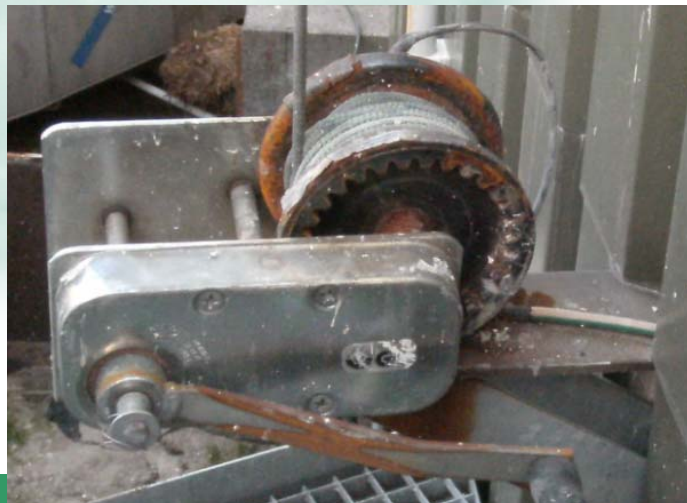
Was passiert beim „verstellen“
des Rührwerkes (Kurbel) mit dem
synthetischen Seil?

Mögliche Folge?

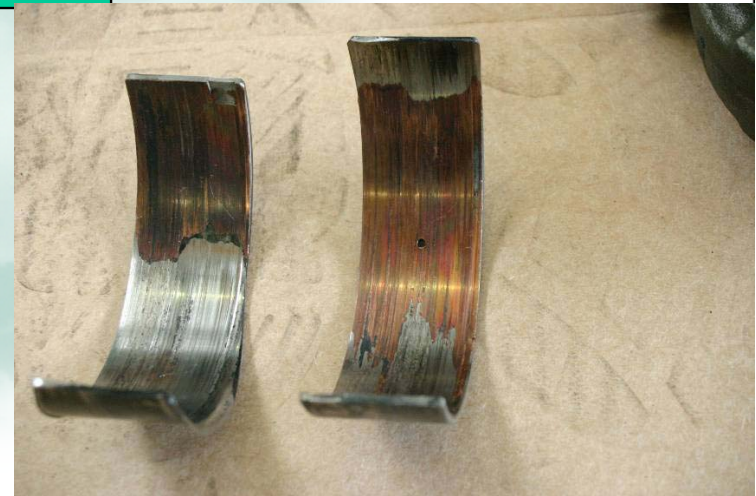
b) Schmierölanforderungen

Zu beachten zur Aufrechterhaltung der Gewährleistung sind:

- * Schmierölanalysenintervalle,
- * die Verwendung des „freigegebenen“ Schmieröl des Herstellers
- * die korrekten Handlungsanweisungen aus den Schmierölanalyseergebnissen

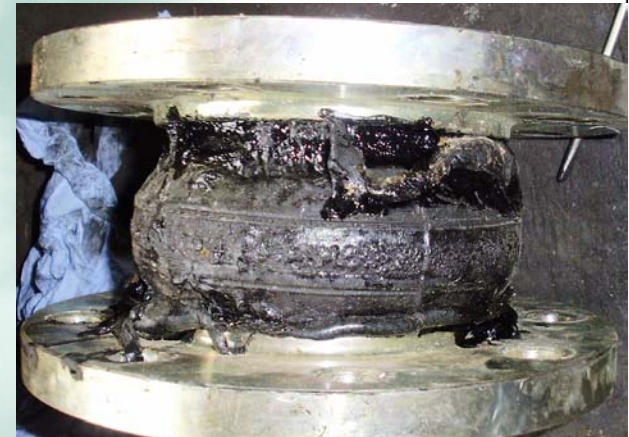
c) Kühlwasserbeschaffenheiten

Mögliche Folgen bei Nichtbeachtung von ph-Wert, Härte etc:
Ablagerungen in den Leitungen (höhere Druckverluste, höhere Pumpenleistungen)
Ablagerungen / Verschlammungen in den Armaturen – insb.
Sicherheitseinrichtungen, die Ihre Funktion verlieren
Ablagerungen / Verschlammungen im Motor – verminderte bis keine Leistung
Riß von Kühlern und Abgaswärmetauscher
Korrosion des gesamten Kühlsystem bzw. der einzelnen Armaturen

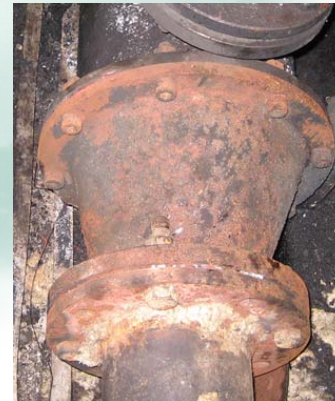
Undichte
Abgasleitung
unten

- * statisches Versagen von Anlagenteilen z.B.: Behälter, Rührwerke, Holzbalkenkonstruktionen über Tragluftdächer
- * Brände verursacht von z.B.: zu geringen Abständen von heißen Anlagenteilen, in der Regel Abgasleitungen zu Holzkonstruktionen, Abriß von Ölleitungen, undichten Abgasleitungen

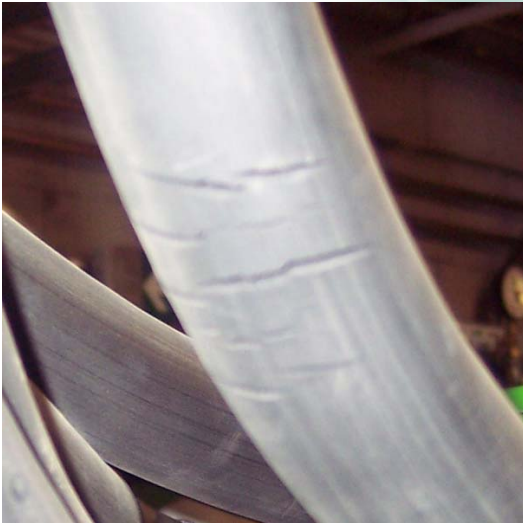
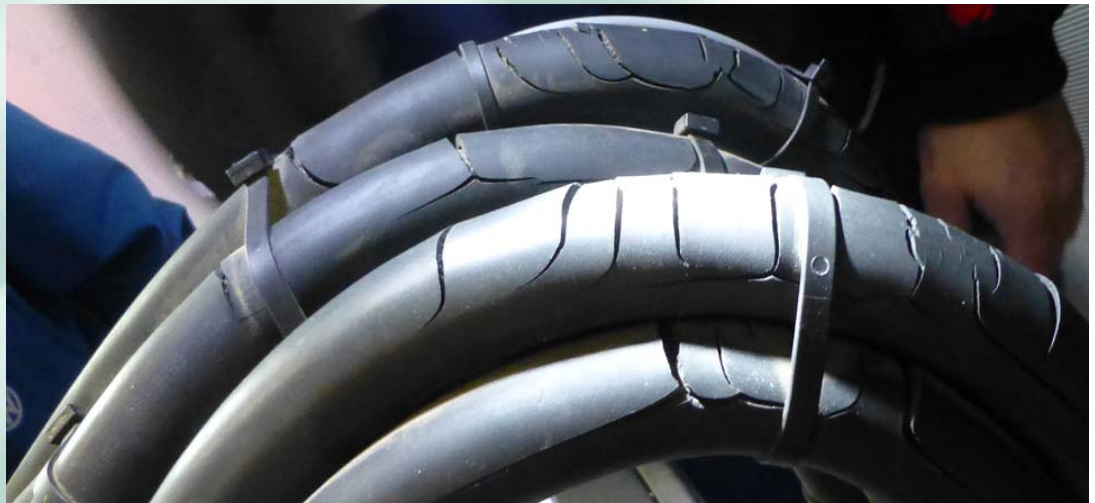
Generatoranschlüsse ... - Biegeradien

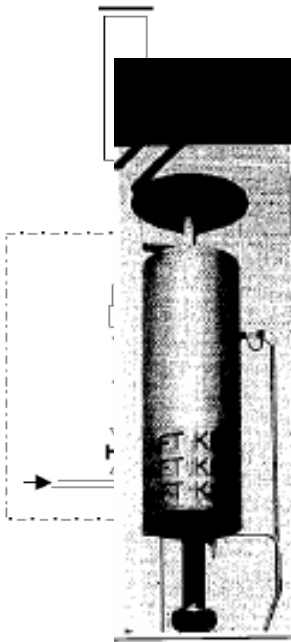
Flammenrückschlagsicherung (1)
Die Rückschlagsicherung schützt die Gas-Zuleitung vor ggf.

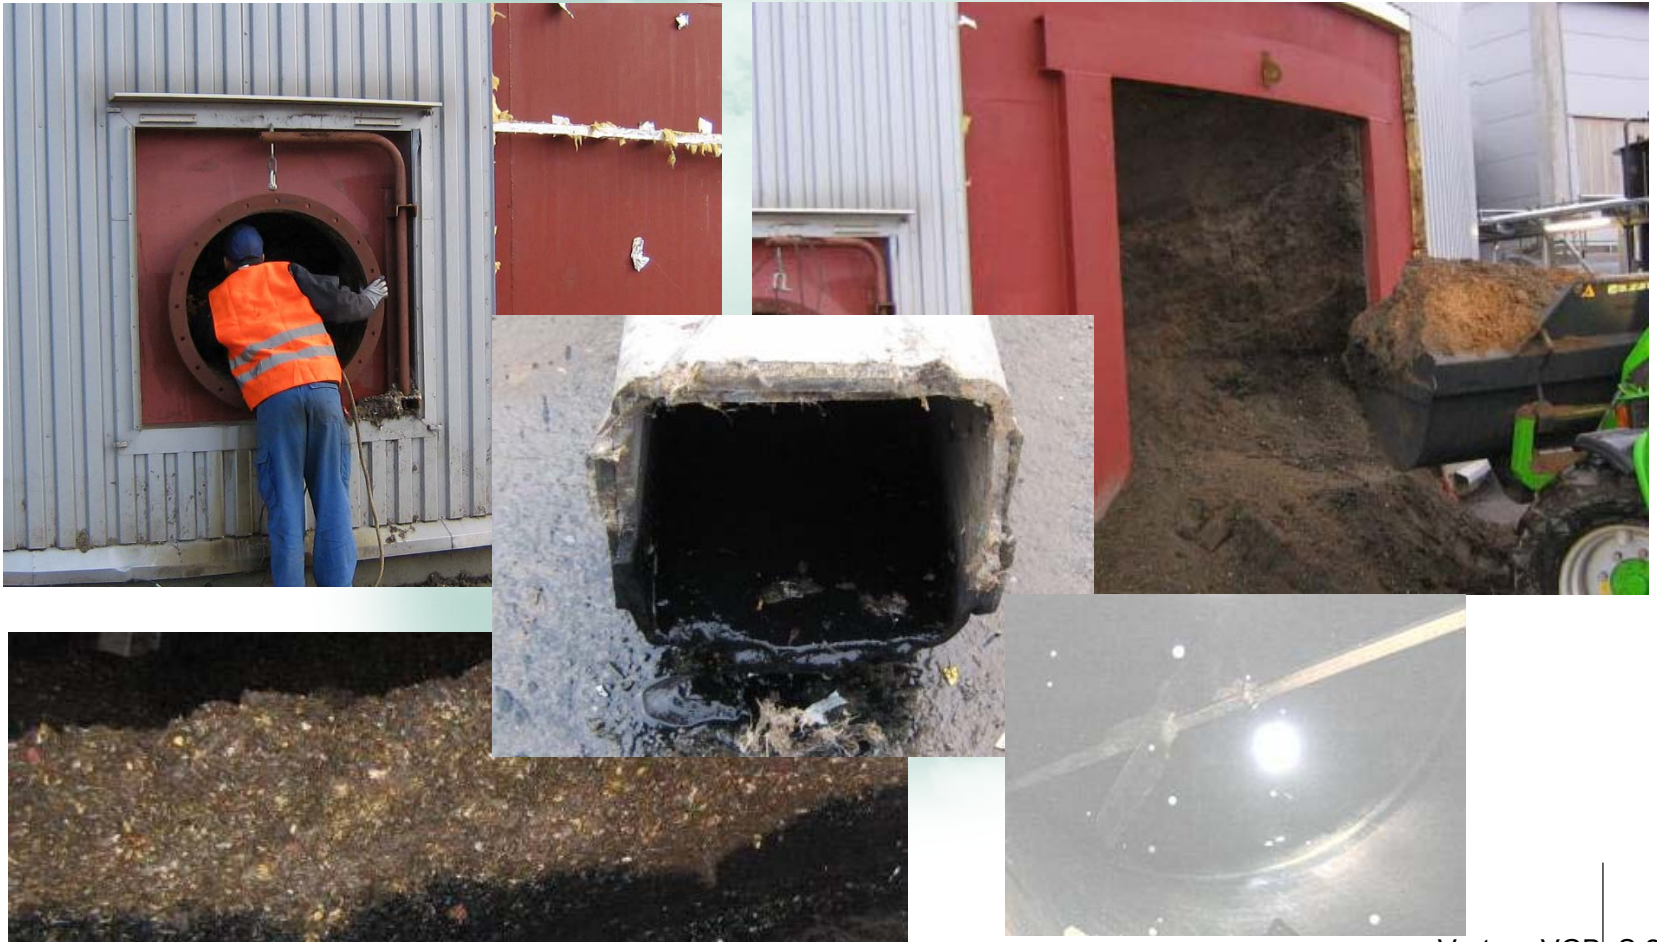
Rührwerke - Langachsührwerke, Zentralrührwerke, Rührwerk mit Tauchmotor

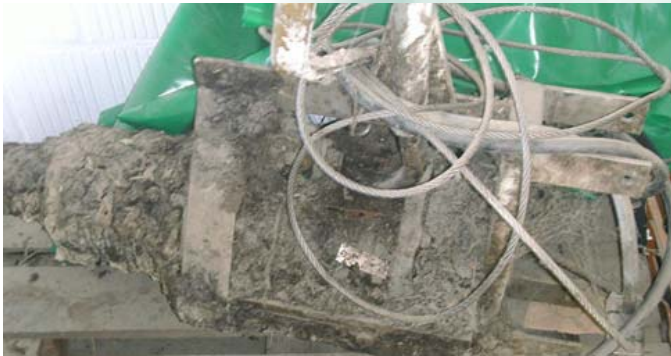
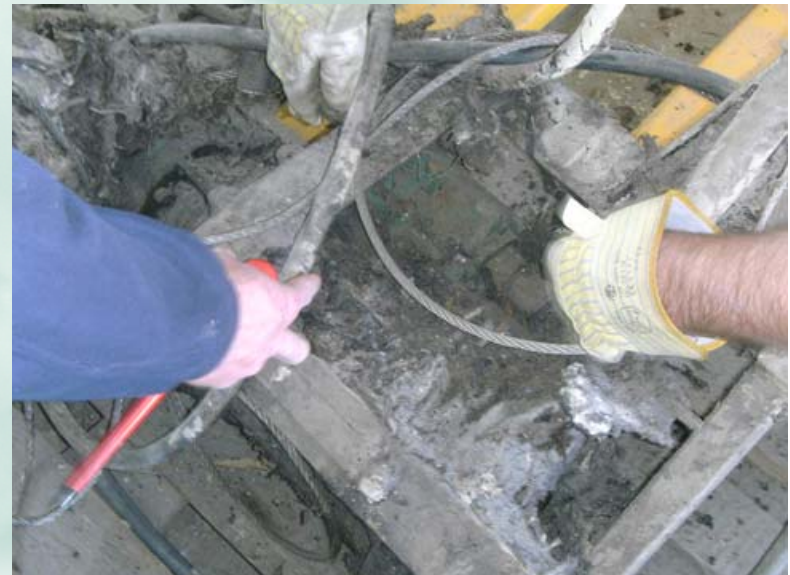
Wartung, Normalbetrieb bei TMR - Tauchmotorrührwerke

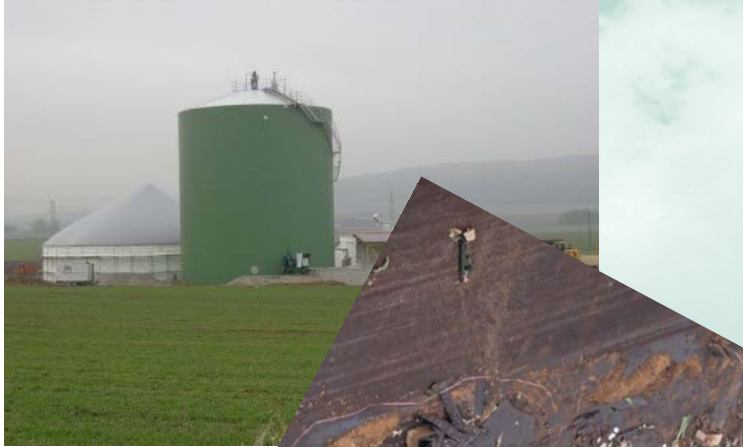
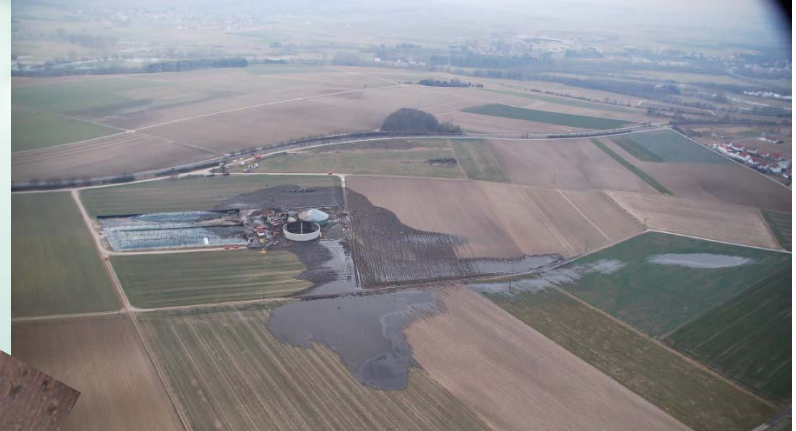
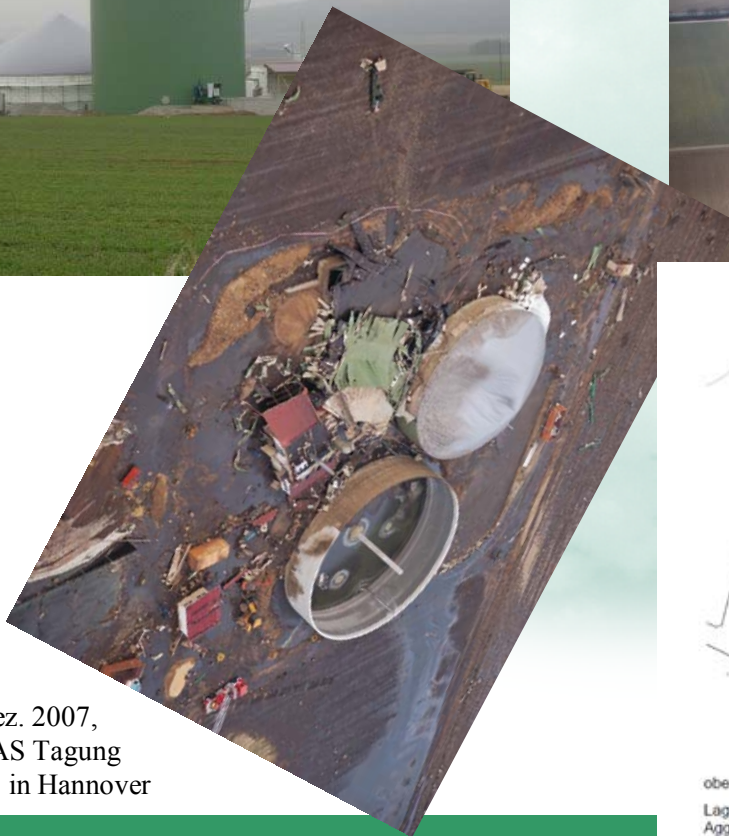
BGA Havarie – Riedlingen, noch anhängig am LG

Schaden aus Dez. 2007,
Quellen u.a. KAS Tagung
DAS – IB 2008 in Hannover

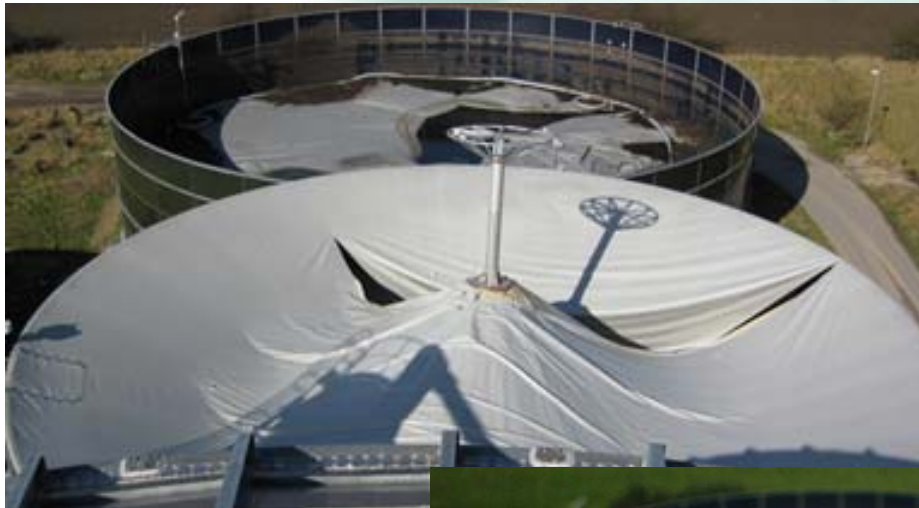
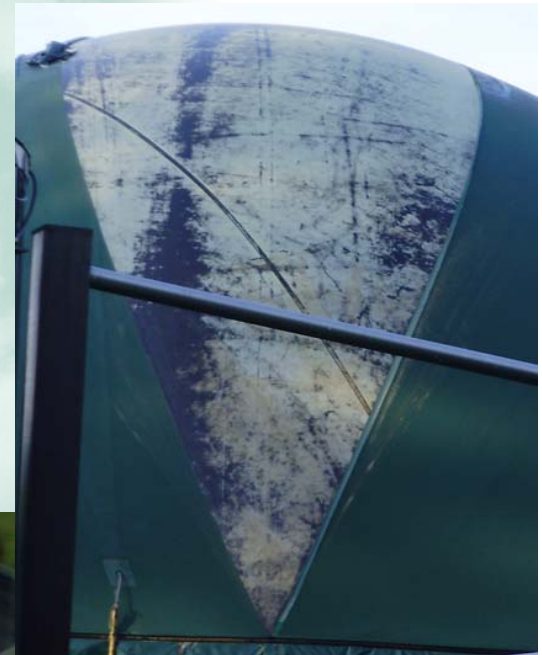
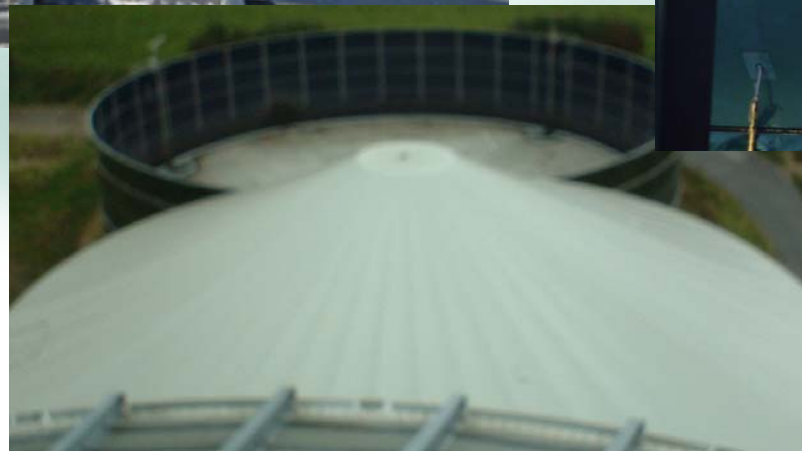
Was ist die Ursache?

**Wind, Befestigung
(Rand + Mittelstütze),
Druck,
Rührwerksausfall,
Auslegung U/Ü bei
Ausfall der Gasnutzer
einschl. BGAA ..**

- * Unwetter – Tragluftdächer fliegen vom Fermenter oder zerreißen
- * Gasundichtigkeiten von z.B. Abgasleitungen s.o. und „Bullaugen“ / Schaugläsern am Fermenter in Räumen (!), Gasspeichern
