Mängel bei Biogasanlagen – Ursachen und Vermeidung

Regelwerke & Schadenbeispiel & Abwehrmaßnahmen

19. Jahrestagung des FVB e.V. – 2. – 4.11. 2010 in Leipzig

DAS – IB GmbH, LFG- & Biogas - Technology, Kiel

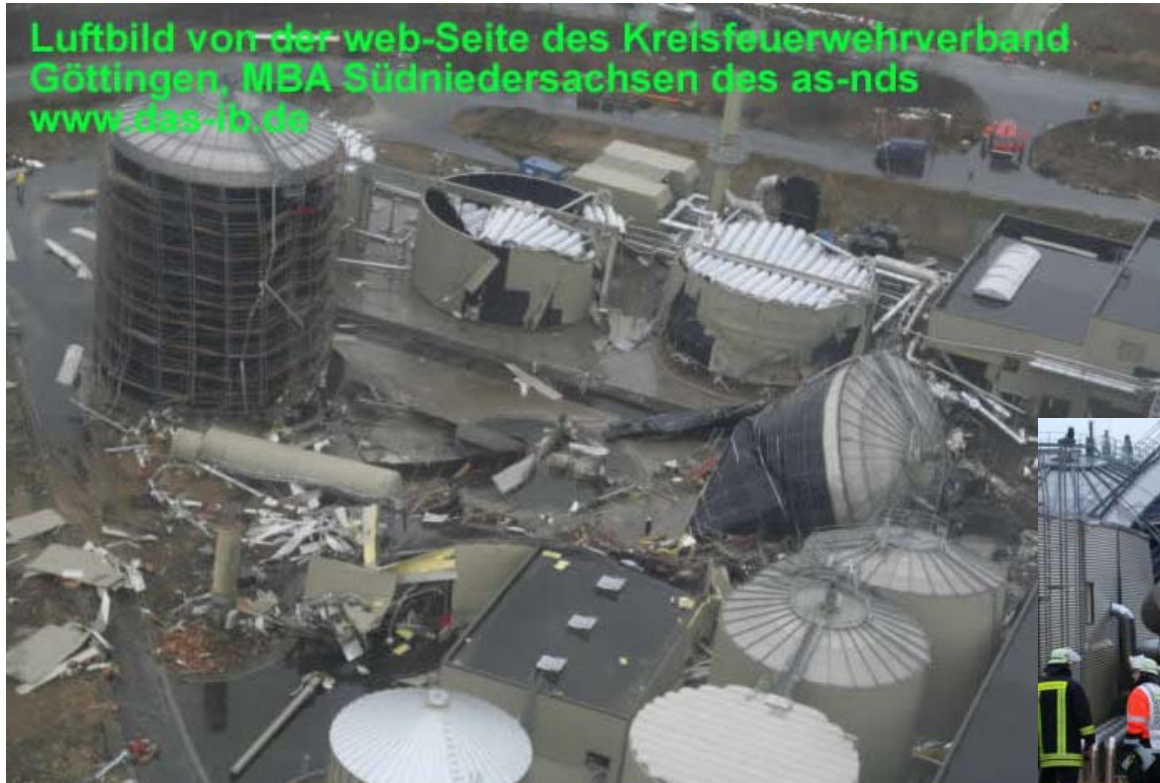
MBA Havarie - Göttingen

Bilder von der Havarie auf der MBA Deiderode im Januar 2006

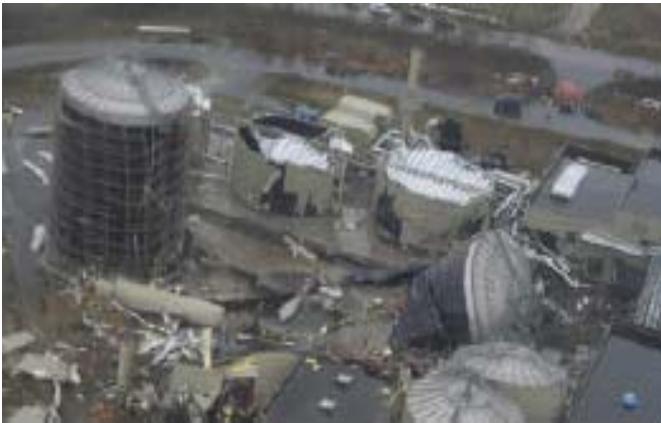
Was war nicht Ursache

Als Schadensursache konnten folgende Punkte ausgeschlossen werden:

- * Keine Veränderung der Fundamente der Fermenter**
- * Keine verfahrenstechnischer Fehler**
- Keine Explosion**

(d.h. wahrscheinlich Behälterversagen)

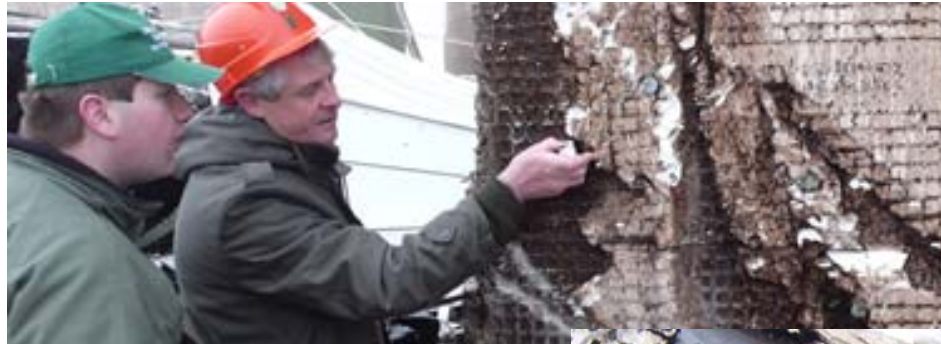
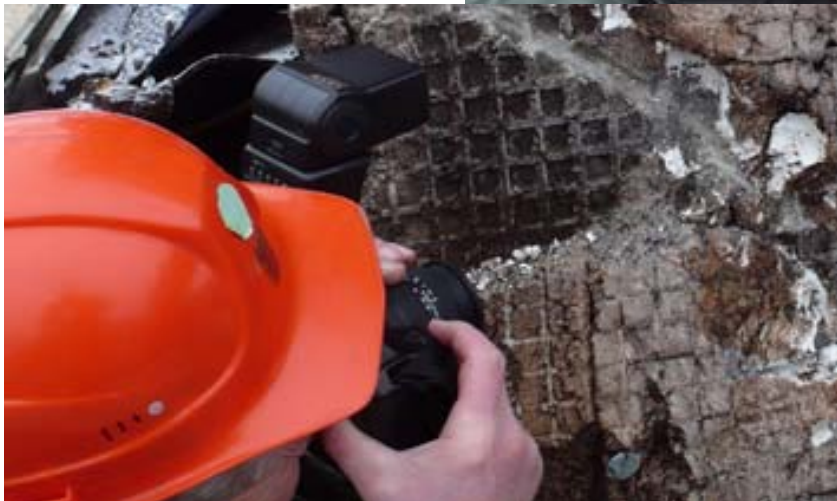
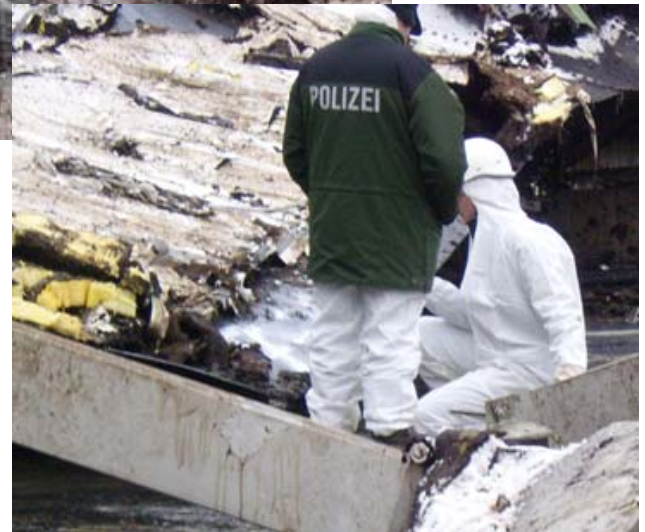
Riedlingen: Ein Brand oder eine Explosion als Ursache konnte vom LKA, Kripo und mehreren SV`s unmittelbar nach der Havarie nicht festgestellt werden

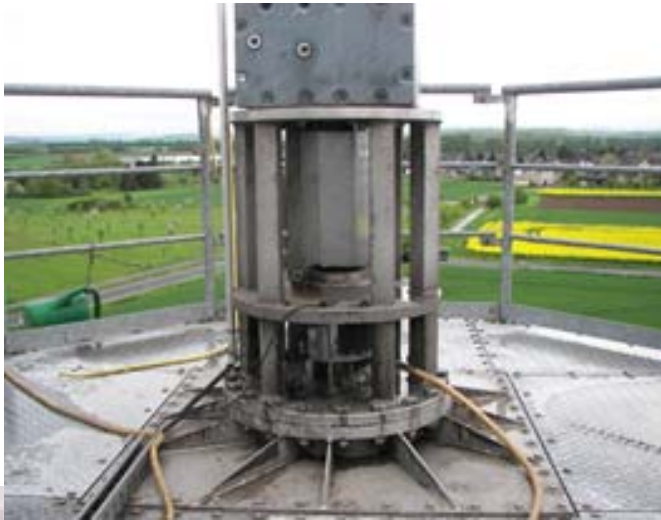
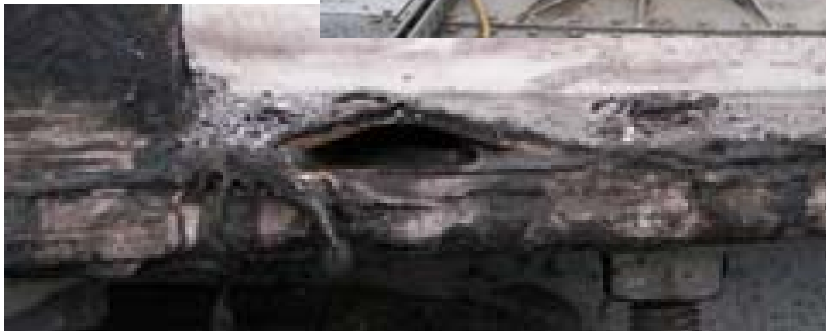
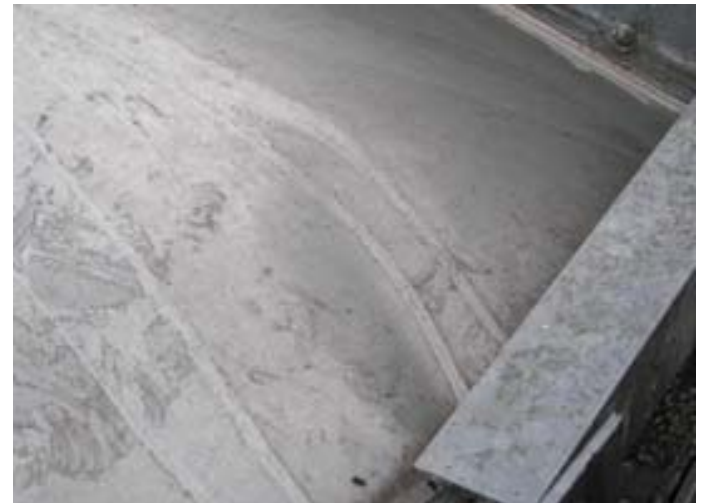
Photos von einem überfülltem Fermenter. Zu erkennen ist hier, daß der Tank bis über die Wassertasse beim Zentralrührwerk hinaus überfüllt und der Tank nicht zerstört wurde. Im Übergangsbereich von der Tankwand zur Dachmembran hat sich das Dachblech deformiert und der Druck konnte sich in der Verschraubung über eine "Sollbruchstelle" abbauen.

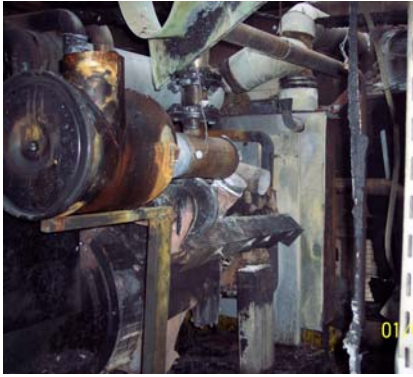
Ursache:

- * zu geringe Abstände zu Holzkonstruktionen
- * Undichte Abgasrohre
- * Ölspritzer

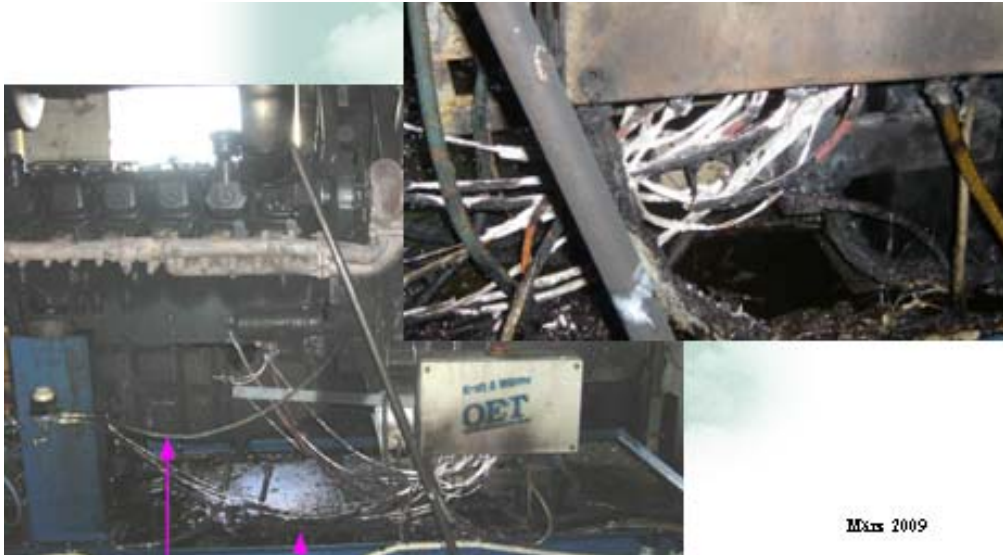
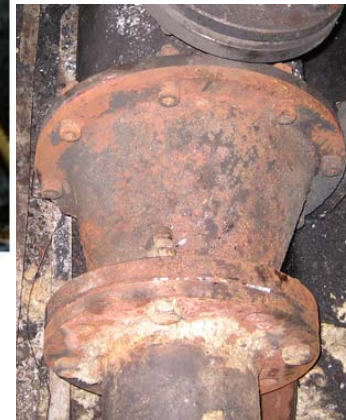
Undichte
Abgasleitung
unten

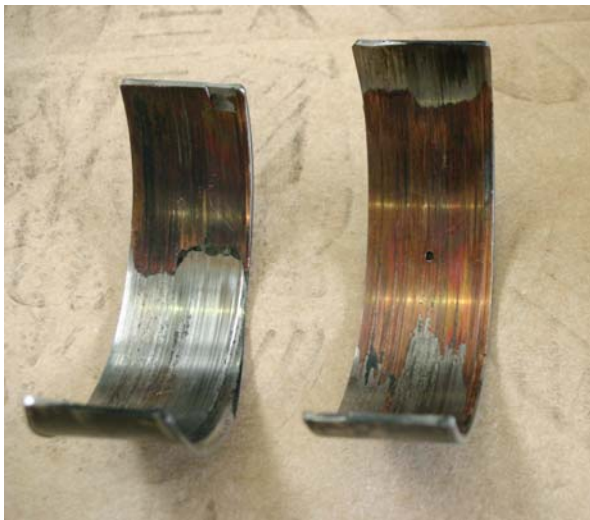
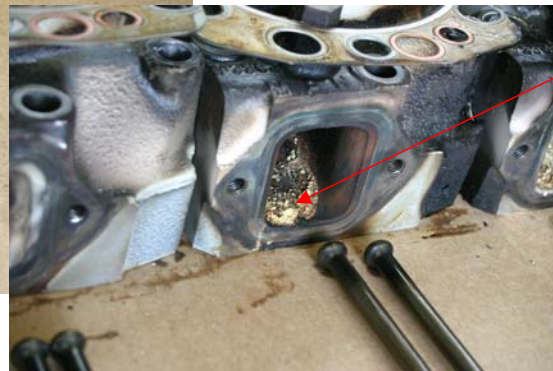
Zylinderkopf Zylinder z
An allen Zylinderköpfen konnten gelbfarbige Ablagerungen festgestellt werden

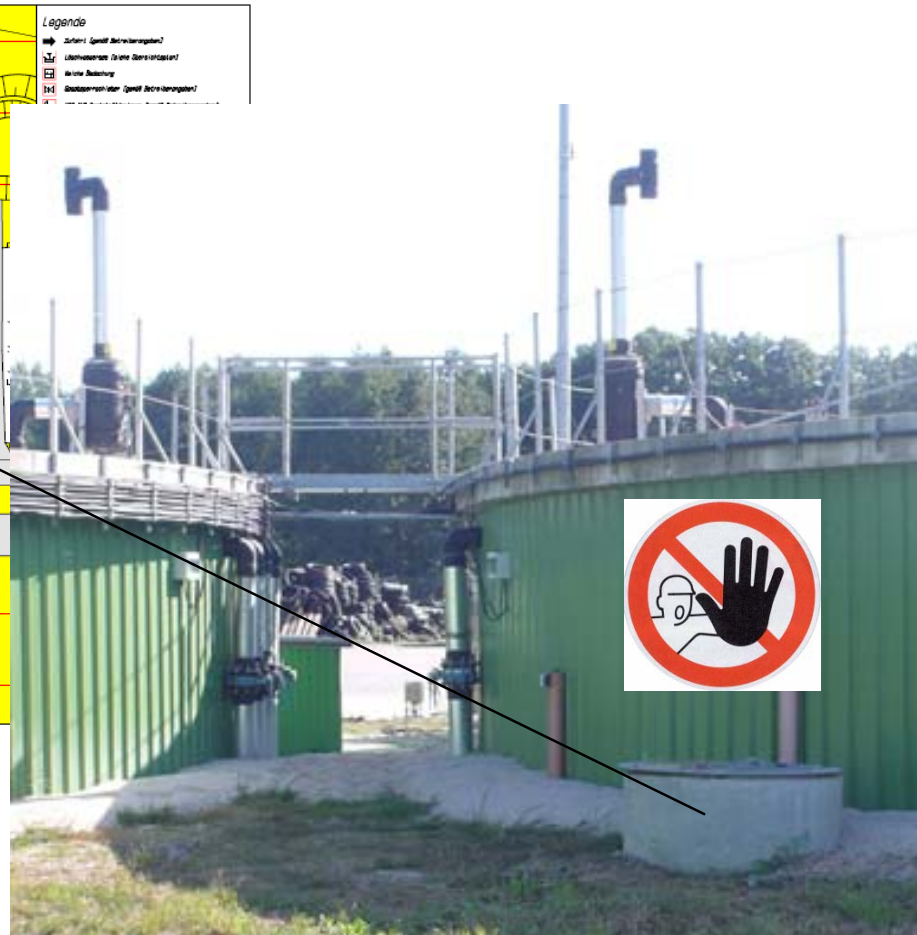
Kondensatschacht – „Hände weg“:
CO₂, H₂S, CH₄ ????

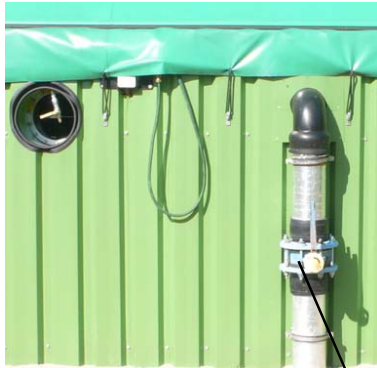
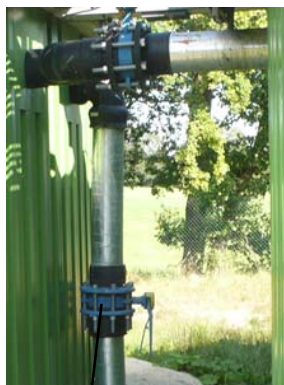
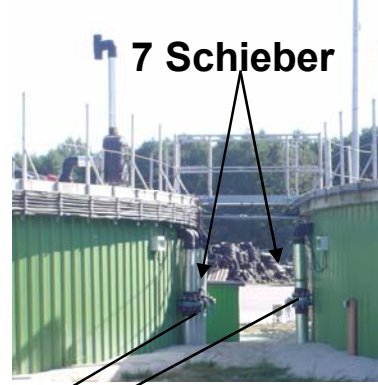
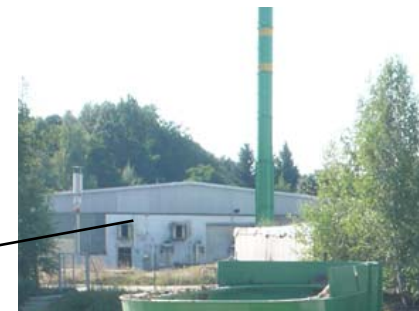
9 Hauptgasschieber / Unterbrechung der Gasversorgung im Havariefall BHKW

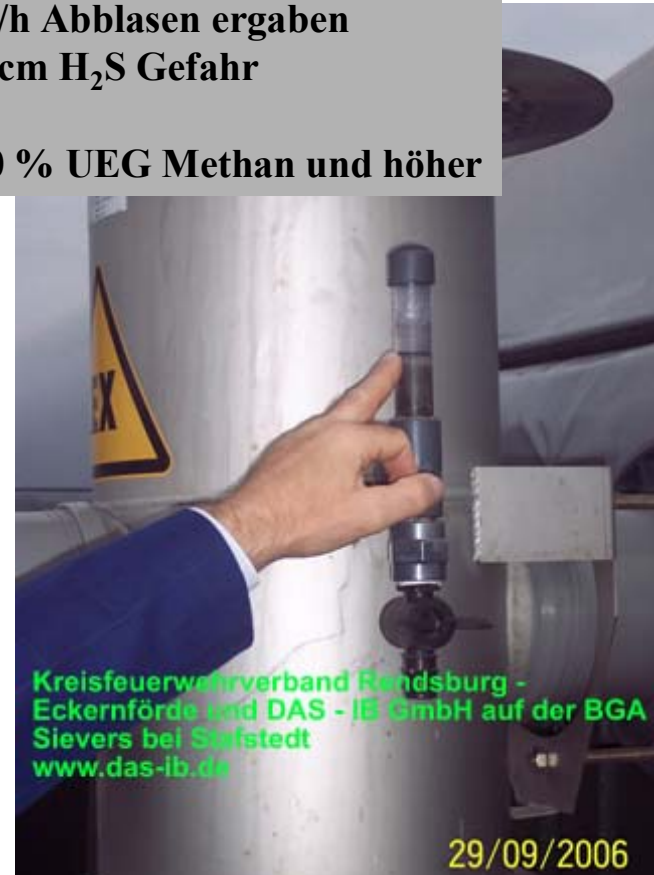
40 – 50 m³/h Abblasen ergaben
in 20 – 30 cm H₂S Gefahr
und
ca. 1 m 100 % UEG Methan und höher

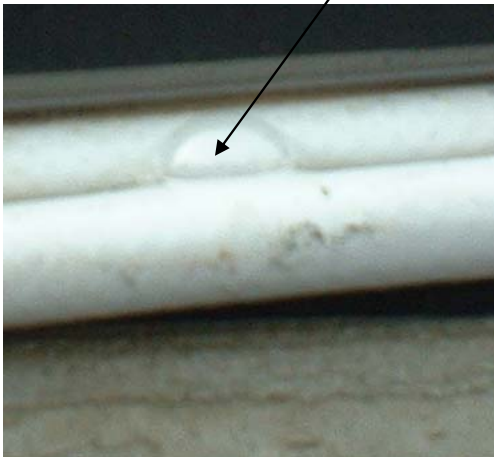
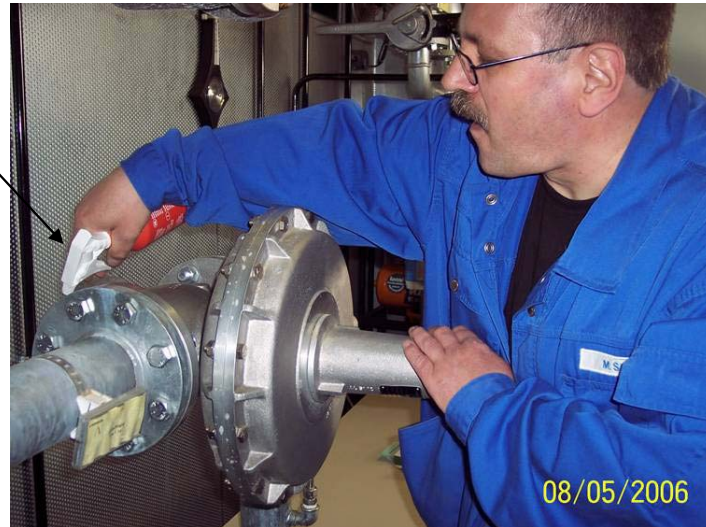
Dichtheitsprüfungen (z.B. gem. DVGW G 469 A4: Sichtverfahren mit Betriebsdruck und schaubildenden Mittel) zur Vermeidung von explosionsfähiger Atmosphäre

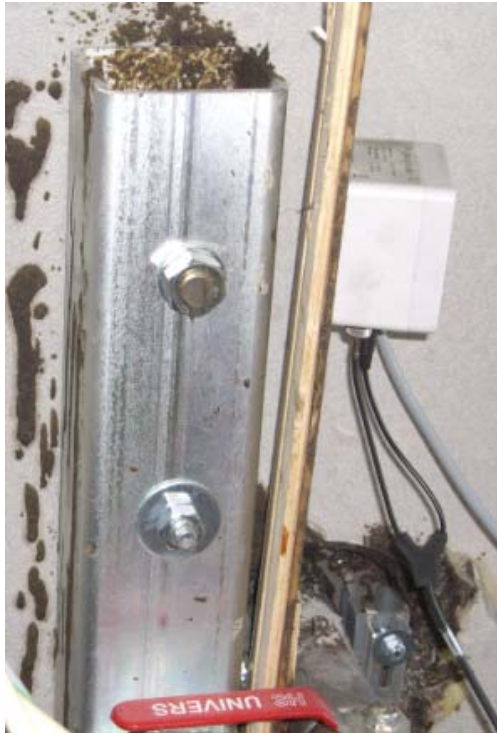
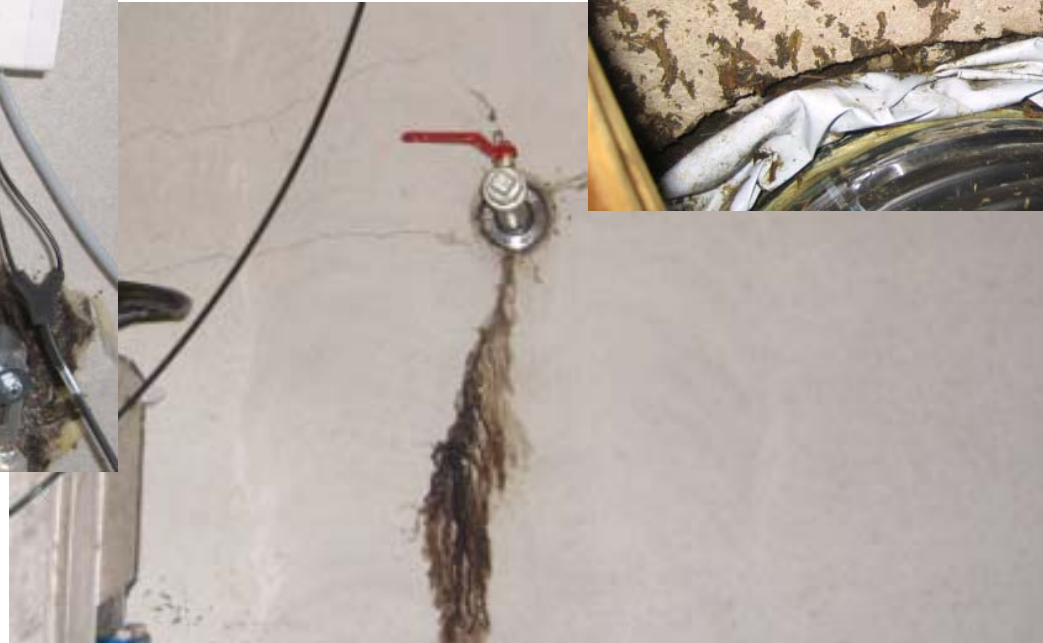
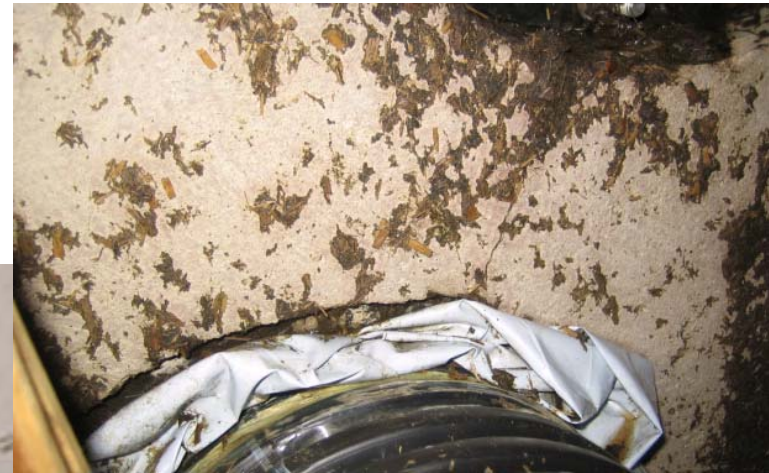
Schwefelwasserstoff (H₂S): und die folgen am Bau

Unter der chemischen Schadwirkung ist im Wesentlichen das Auftreten von **Korrosionsschäden** an gasführenden Anlagenteilen (auch Behälter) und den Gasverwertungsanlagen (hier insbesondere den Gasmotoren) zu nennen. Ursache sind die Halogene (Chlor- und Fluorverbindungen) auf Deponien, organische Siliziumverbindungen und immer mehr Schwefel auf BGAs.

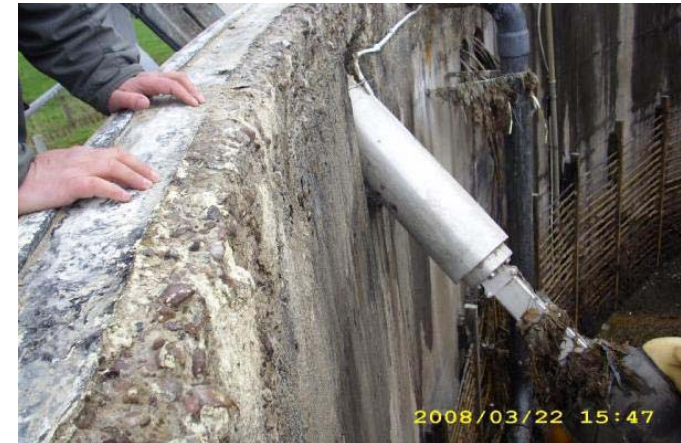
Bildquelle: öbuv – SV Biogasanlagen Martin Paproth
Schäden am Betonkörper

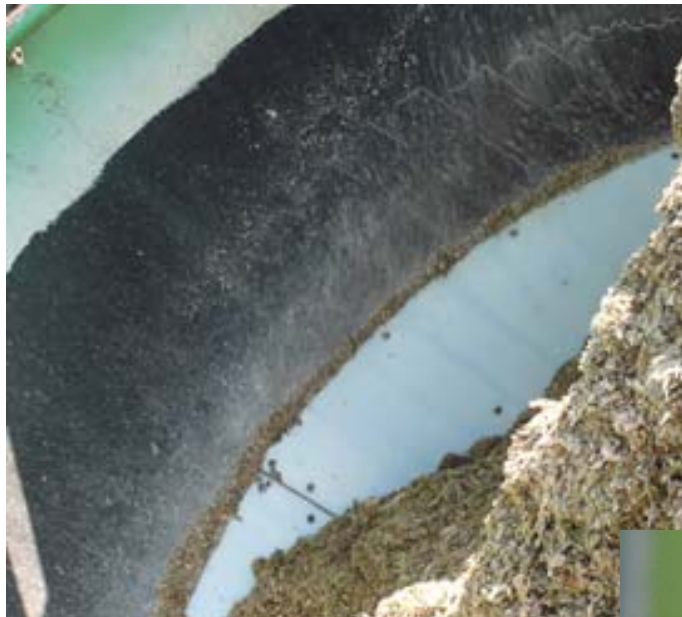
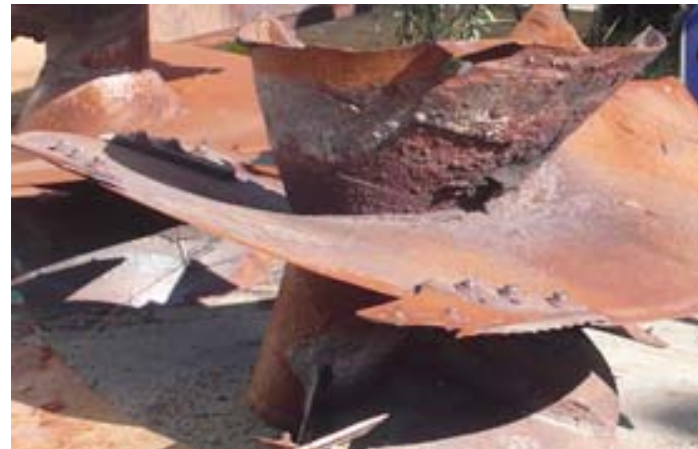
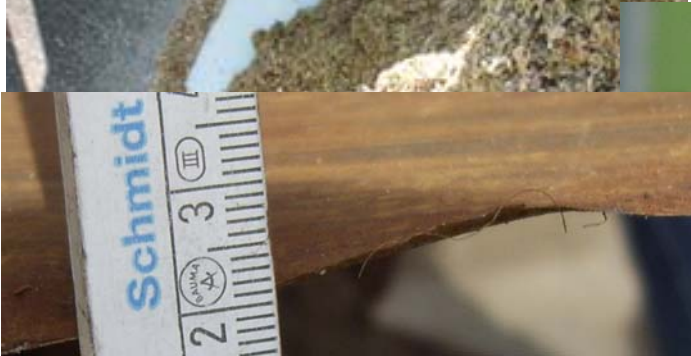
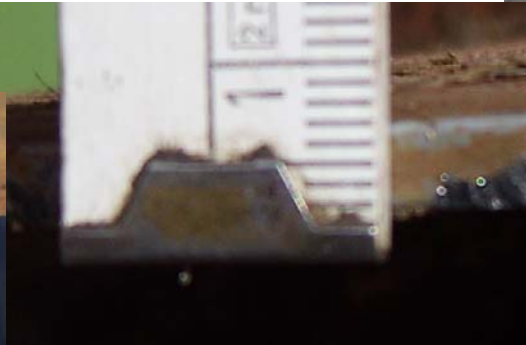
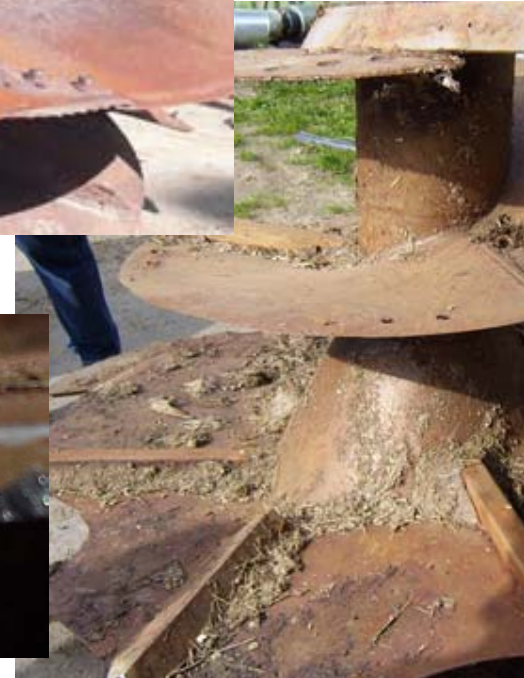
pH – Wert und die Folgen

Korrosion Saure Silage .. Auswirkungen am Eintrag sowie Austrag

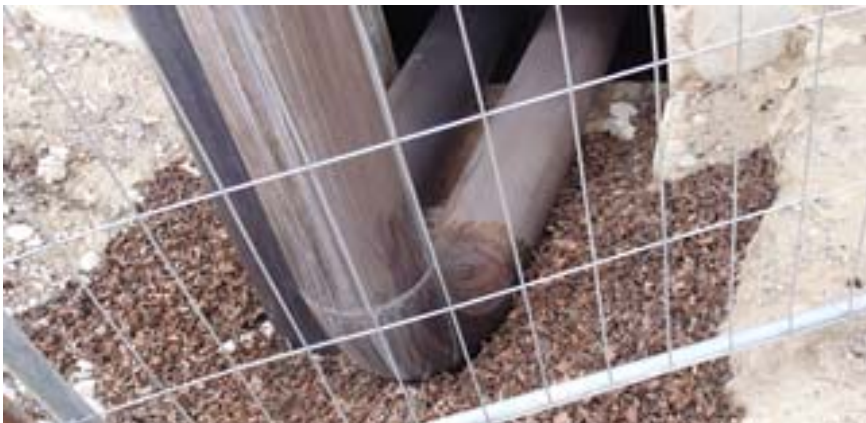
Heiße Abgasrohre und Brandschutz
